CORSO DI LAUREA MAGISTRALE IN
CONSERVAZIONE E RESTAURO DEI BENI CULTURALI

PFP 1

IV anno, 68° corso Roma Attività di cantiere e crediti formativi

*Mosaici staccati dal refettorio dell'ex
Monastero di Santa Susanna, Caserma dei
Corazzieri al Quirinale, Roma*

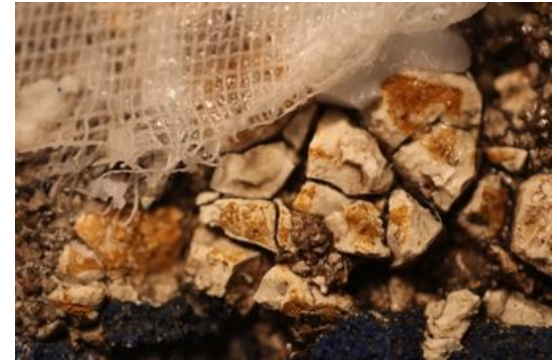
Allettamento a calce bianco e campitura ocre

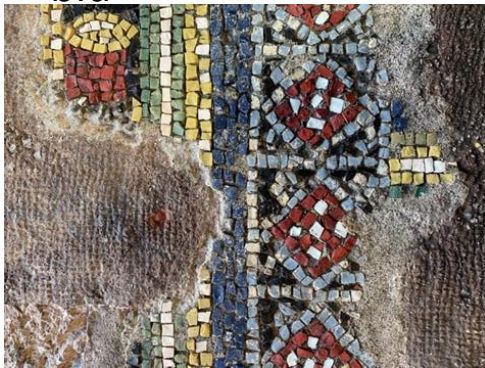
Opus tessellatum policromo

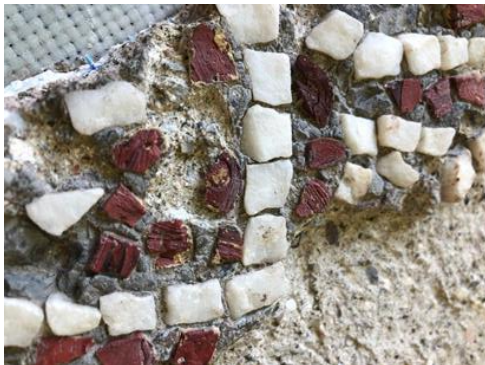
Strato di allettamento a calce grigio

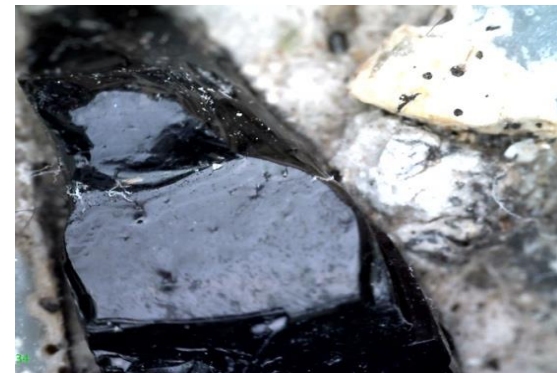
Tessera vitrea in ossidiana

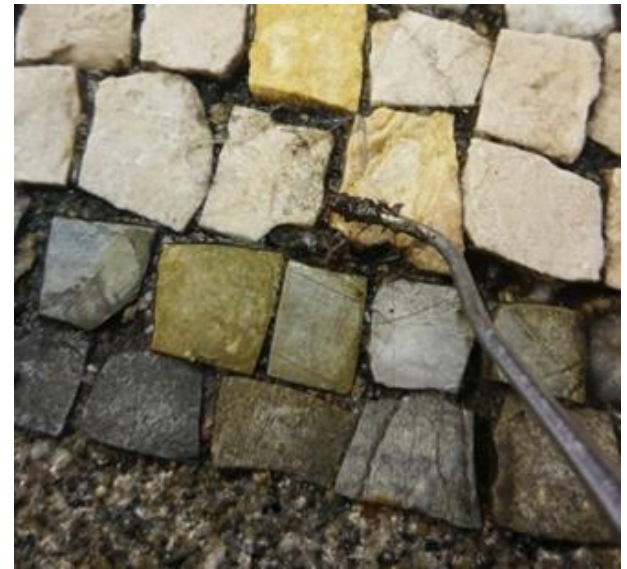
Depositi coerenti

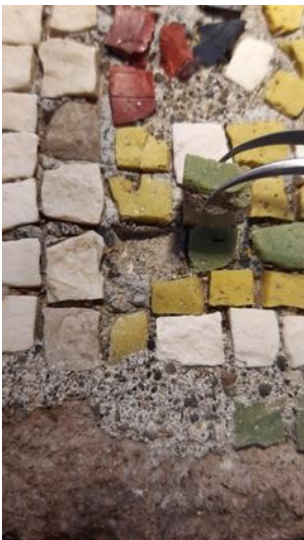
Difetti di adesione

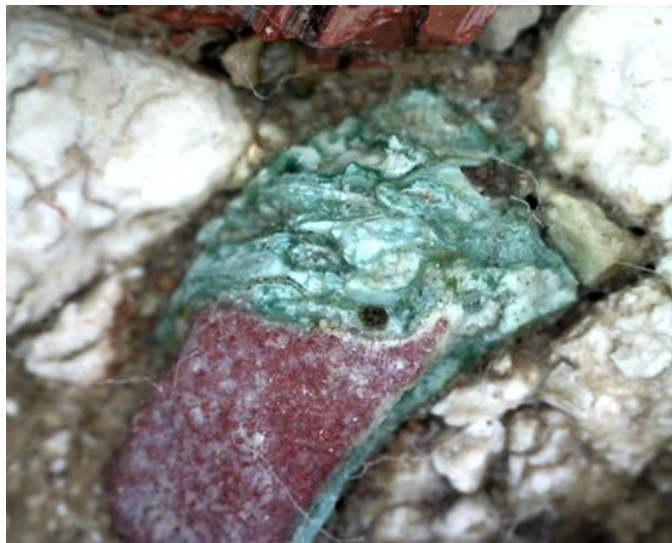
Alterazione cromatica

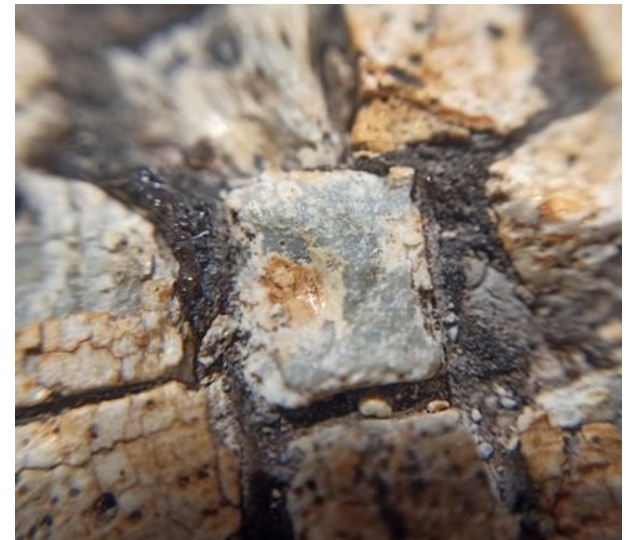
Lisciviazione

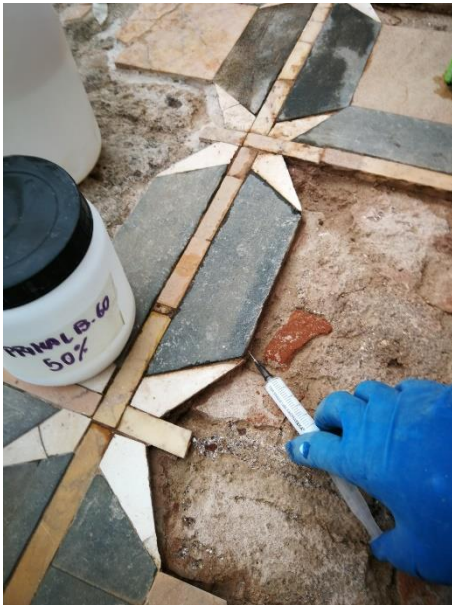
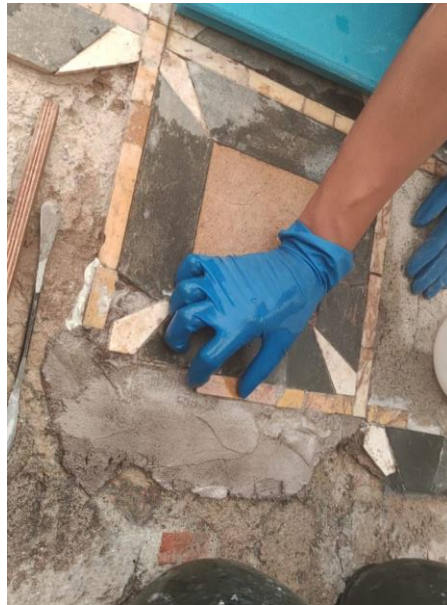
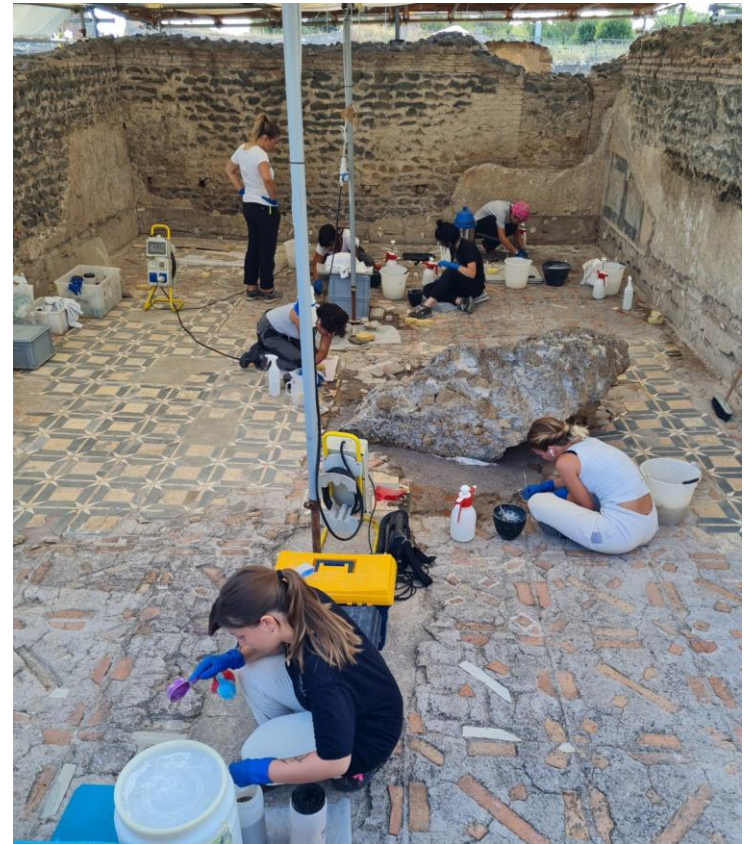
Ambiente R19

Opus sectile in ardesia, marmo giallo antico e palombino

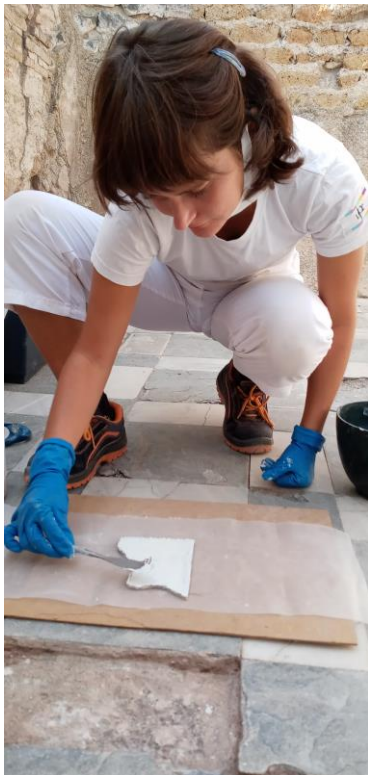
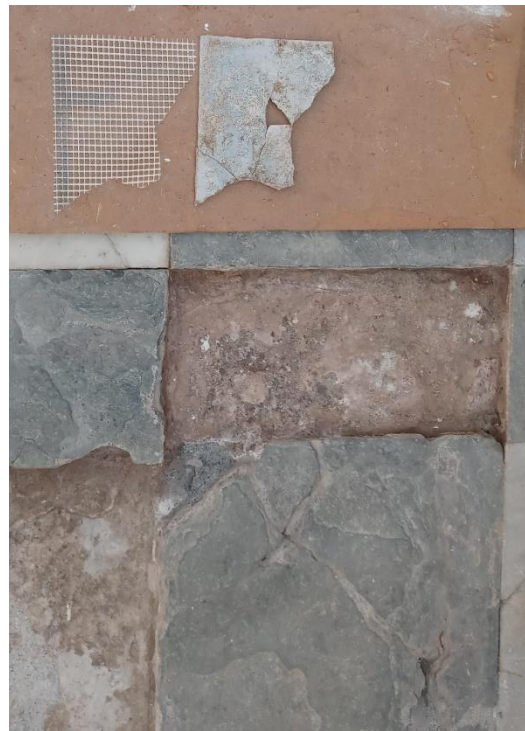
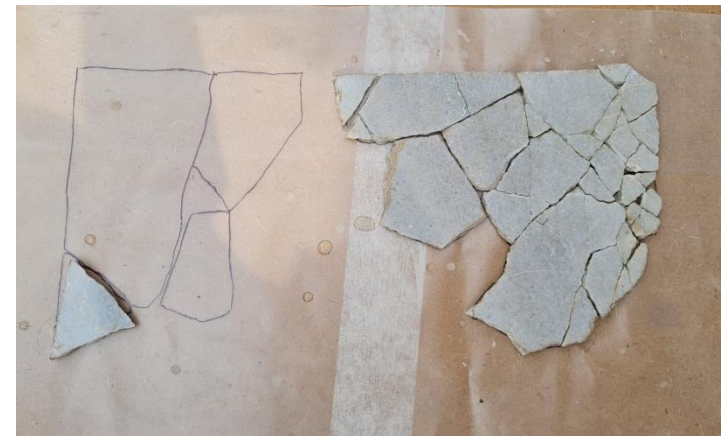
Ambiente R20

*Opus sectile in ardesia e marmo bardiglio
Consolidamento esfoliazione, incollaggio lastre
fratturate e riallettamento*

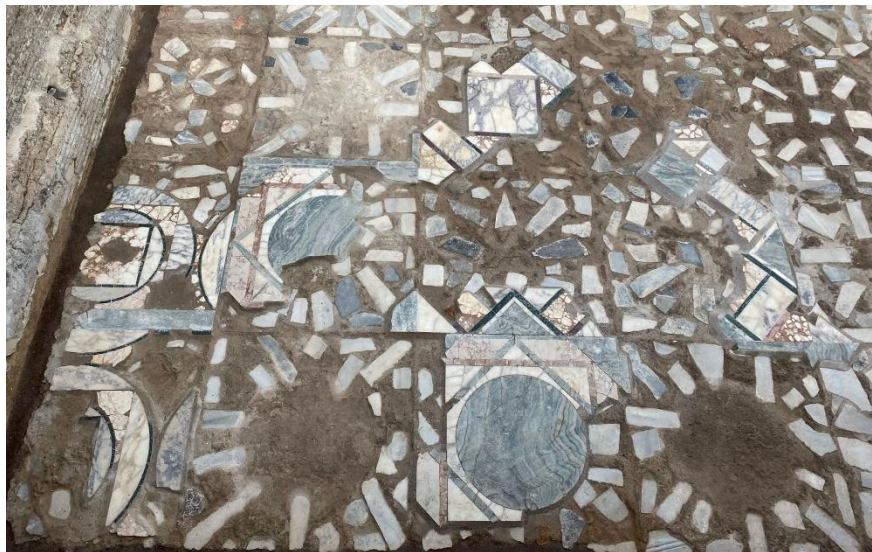
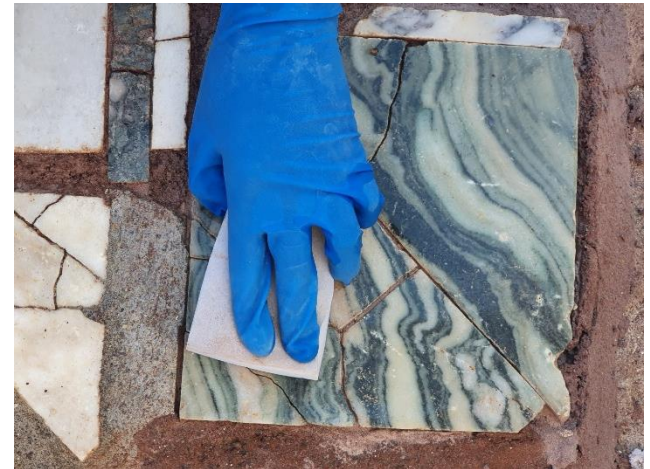
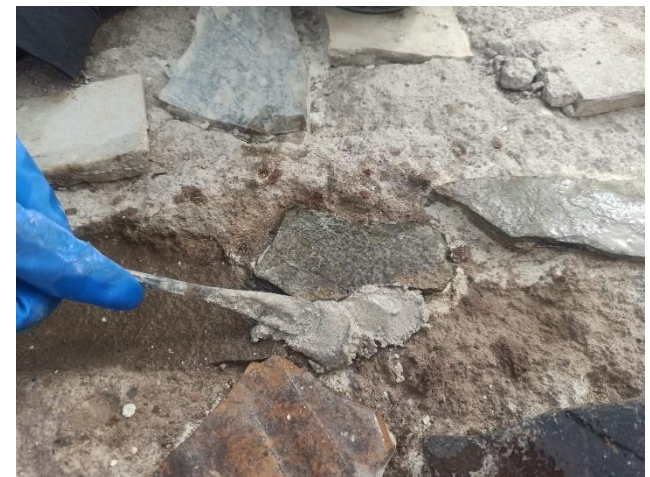
Ambiente S14

Opus sectile in marmi policromi e strati preparatori

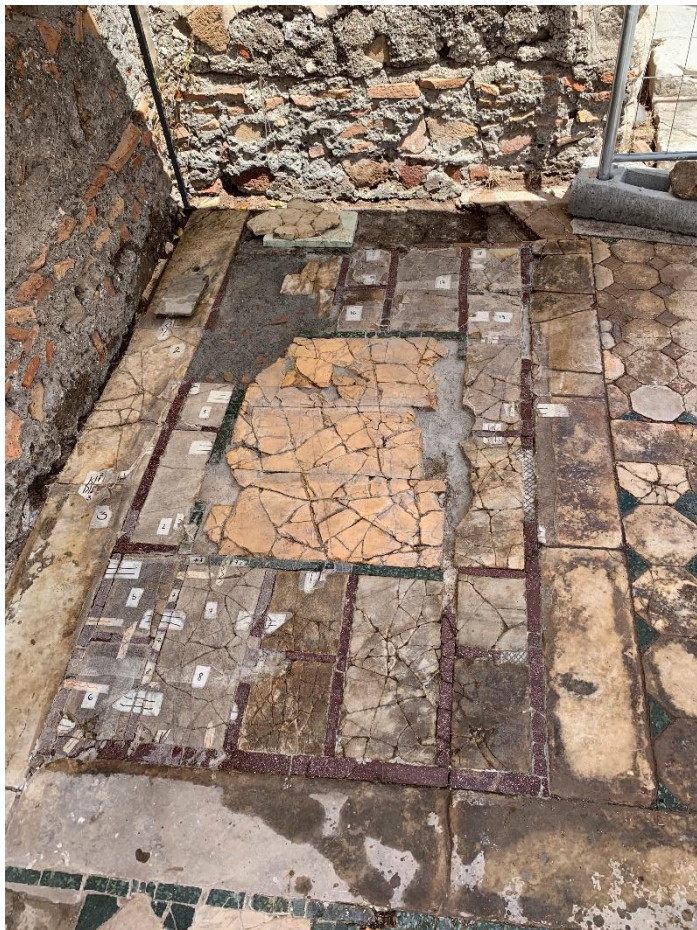
Foto 1: pavimento in opus sectile del VI sec d.C.

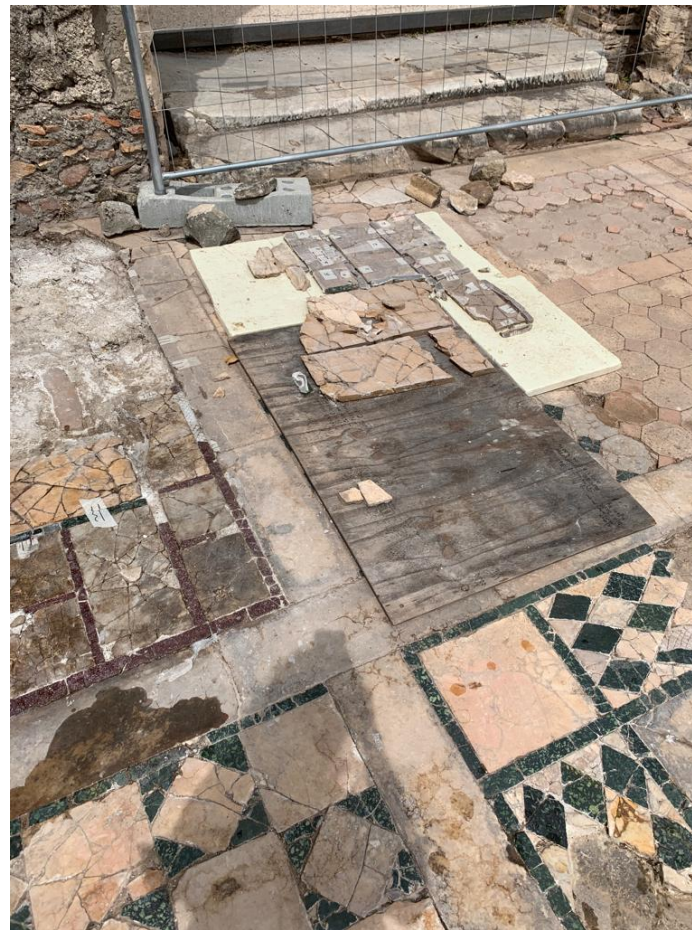
Foto 2: integrazioni in laterizio di Giacomo Boni di inizio '900

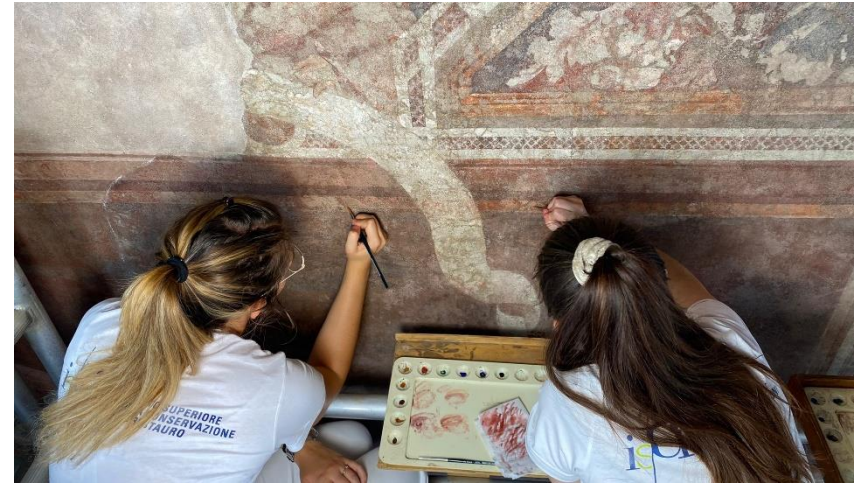
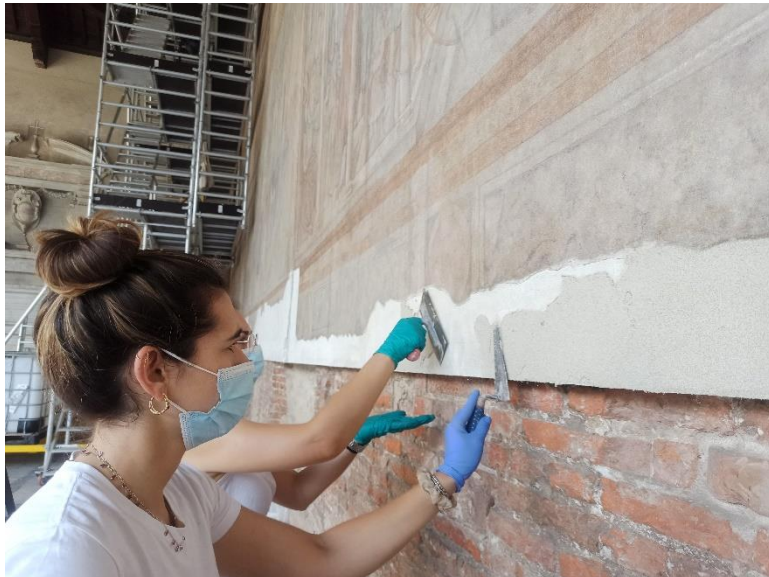
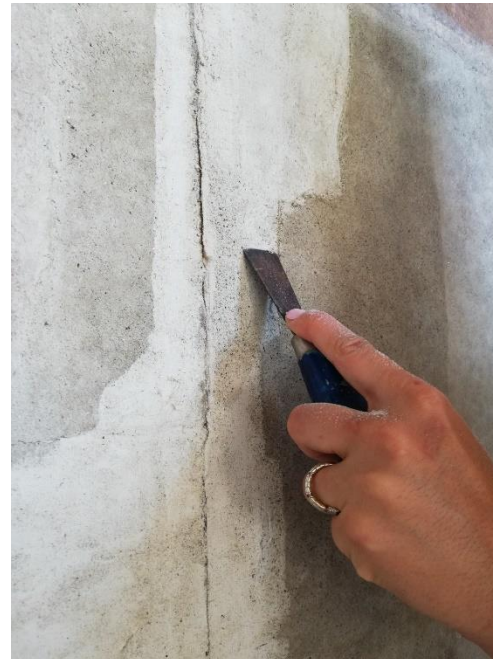
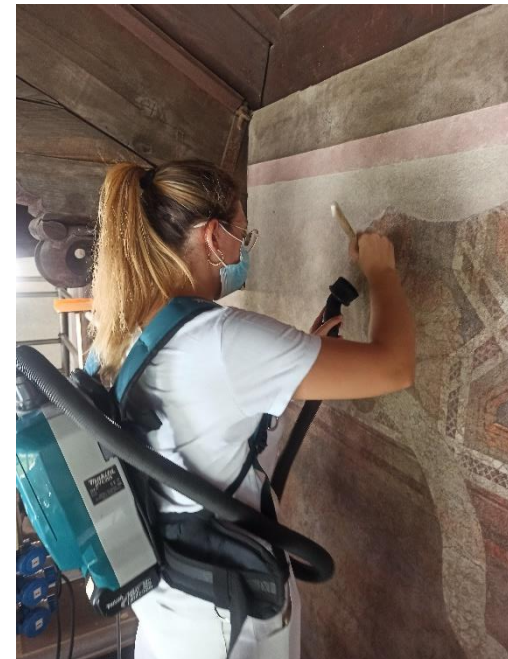
Il Camposanto (affresco staccato con Cosmografia teologica di Piero di Puccio)

- Pulitura delle superfici a secco
- Rimozione di stucature di interventi precedenti
- Stucature
- Ritocco pittorico

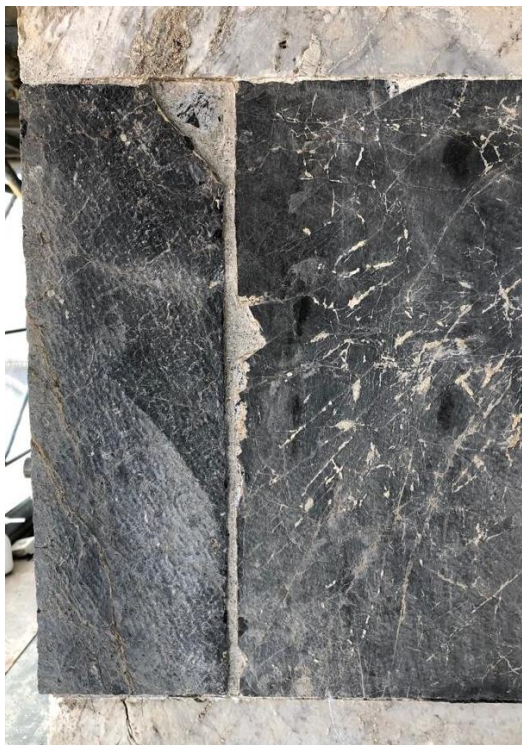
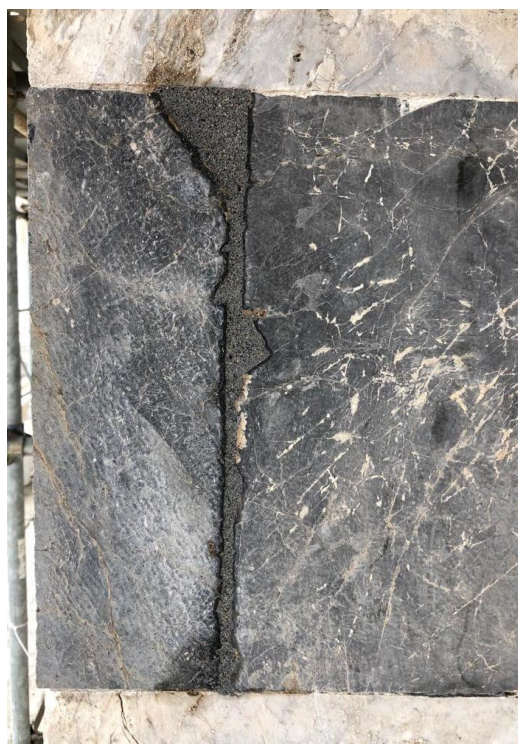
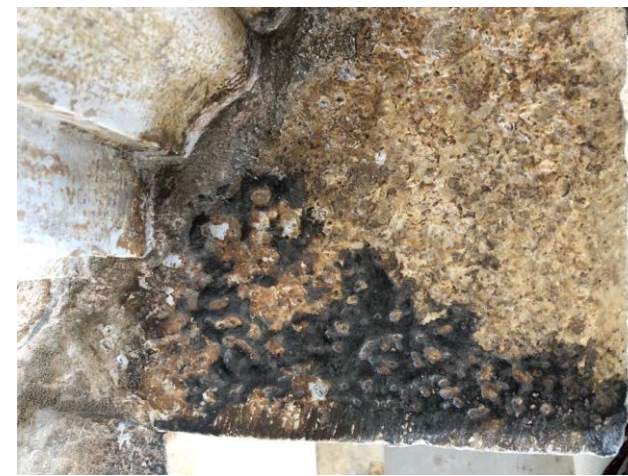
La Cattedrale - parete ovest del transetto

Il Camposanto - parete sud

- Rimozione della crosta nera con mezzi fisici (laser)
- Stuccature e microstuccature

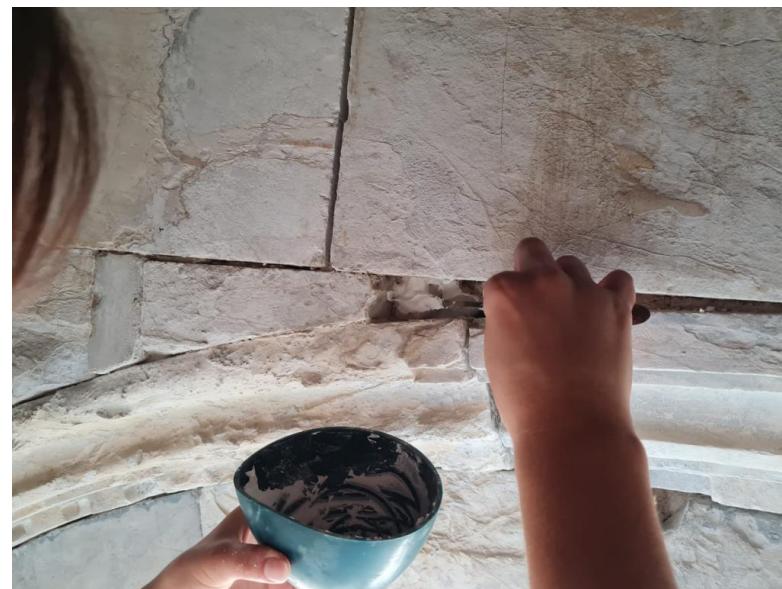
Il Camposanto - quadrifore parete est:

- Rimozione meccanica di stuccature di interventi precedenti
- Riadesione di frammenti staccati
- Test di consolidamento superficiale

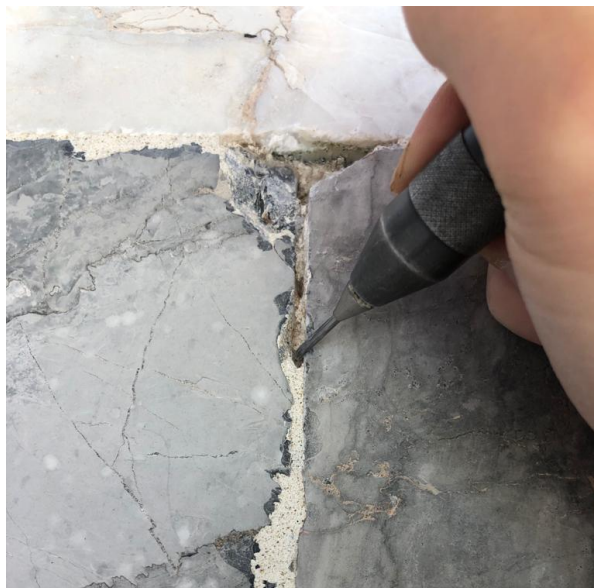
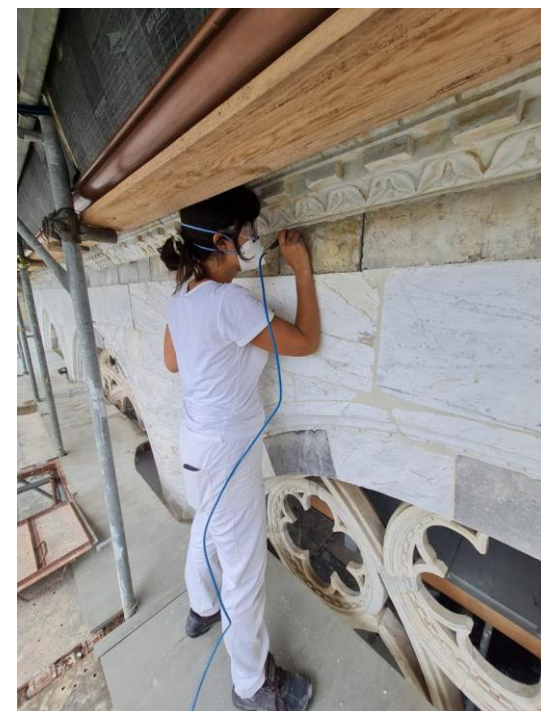
Il Battistero

- Pulitura delle superfici a secco e con metodi acquosi
- Rimozione meccanica di stuccature di interventi precedenti
