IL RESTAURO IN ITALIA

ARTE E TECNOLOGIA NELL'ATTIVITÀ DELL'ISTITUTO SUPERIORE
PER LA CONSERVAZIONE ED IL RESTAURO

RESTORING IN ITALY

ART AND TECHNOLOGY IN THE ACTIVITIES OF THE ISTITUTO SUPERIORE
PER LA CONSERVAZIONE ED IL RESTAURO

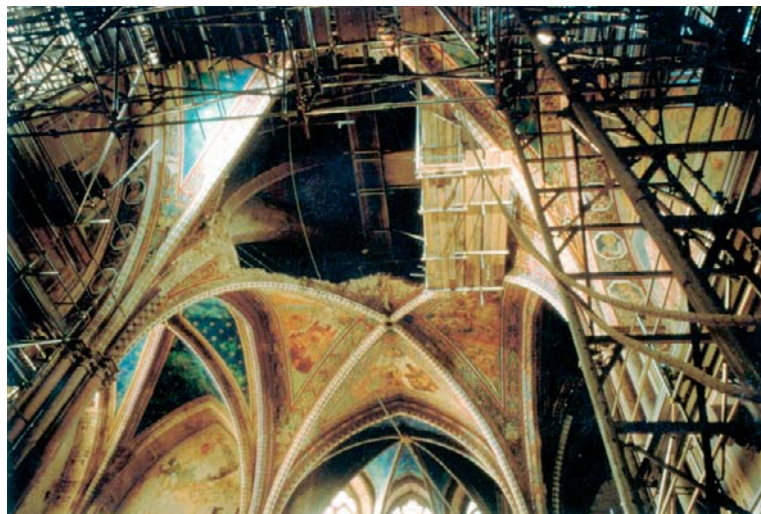
Il crollo di parti della volta della Basilica di San Francesco di Assisi dipinta da Giotto e Cimabue dopo il sisma del 26 settembre 1997.

The collapse of parts of the ceiling of the Basilica of St Francis of Assisi painted by Giotto and Cimabue after the earthquake of September 26, 1997.

Nel campo dei dipinti murali non si può non ricordare il particolare impegno dell'Istituto rivolto sul finire del secolo scorso, al recupero, alla conservazione e al restauro dei cicli decorativi del complesso basilicale di San Francesco ad Assisi, danneggiati dal sisma del 1997 con la documentazione e classificazione di tutti i frammenti raccolti dopo il sisma, con l'aiuto dei giovani volontari e la progettazione delle modalità di un loro rimontaggio *in situ*. Ancora nel campo degli affreschi e decorazioni murali i complessi lavori sulla decorazione parietale della

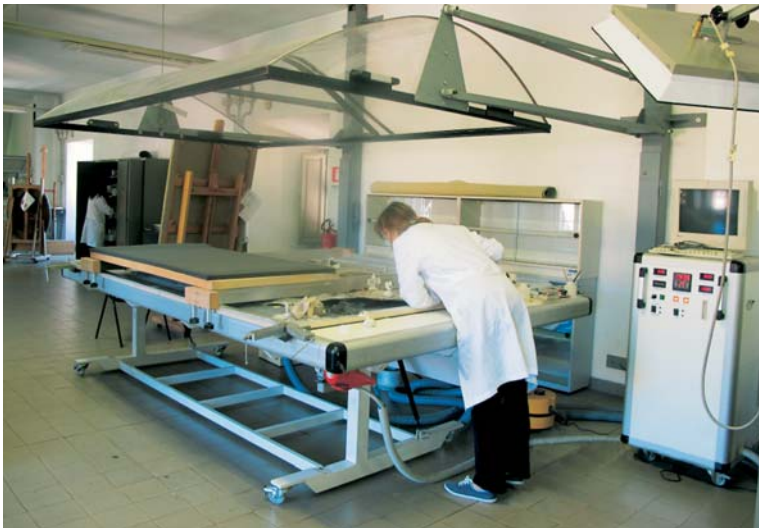
Laboratorio dipinti su tela: intervento conservativo con l'ausilio del tavolo a bassa pressione.
Paintings on canvas laboratory: conservative treatment with the aid of a low pressure apparatus.

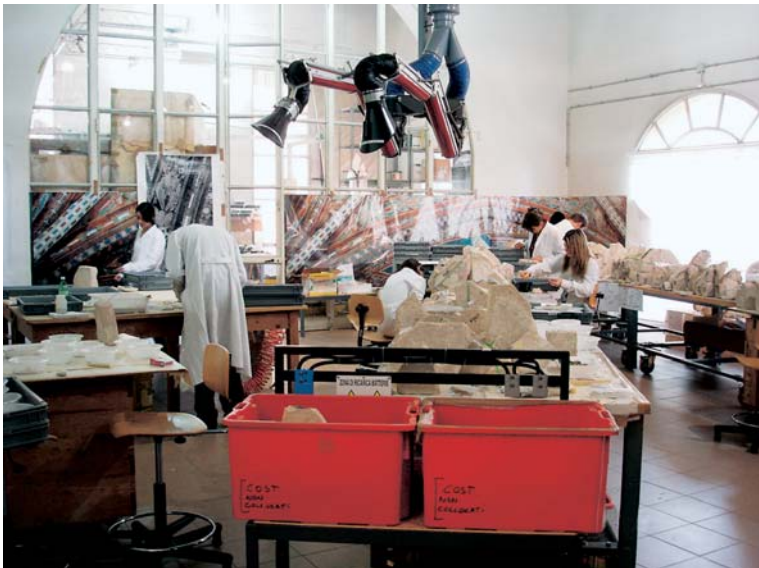
Laboratorio dipinti murali: restauro dei frammenti provenienti dalla Basilica Superiore di Assisi.
Wall paintings laboratory: restoration of fragments from the Upper Basilica of Saint Francis of Assisi.

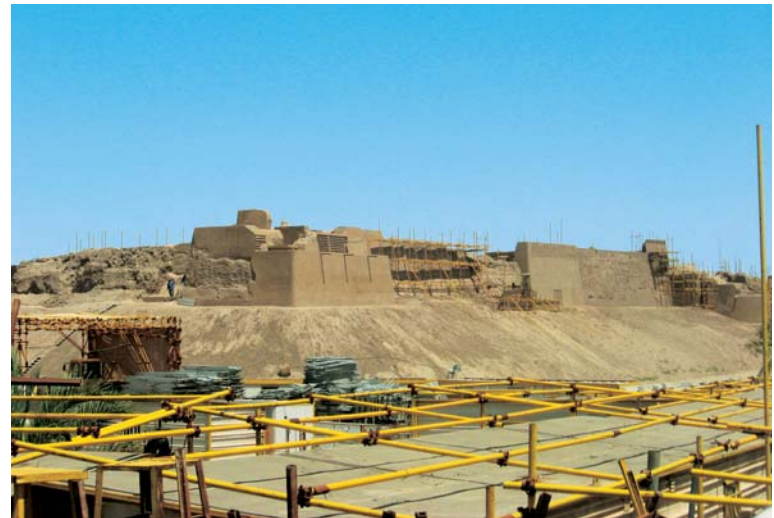
Bam, Iran. Restauro della torre n. 1 della Cittadella. Progetto finanziato dal Ministero per i Beni e le Attività Culturali. Bam, Iran. Restoration works of the tower n° 1 of the Citadel. Project funded by Ministry of Cultural Heritage and Activities.

(2005-2007); i più recenti interventi, a Bam in Iran per il restauro della torre n. 1 della Cittadella, completati nel 2012; gli interventi ancora in corso in Giordania per il restauro dei dipinti murali del Qusayr 'Amra e in Libia sui mosaici e gli intonaci della villa romana di Silin.

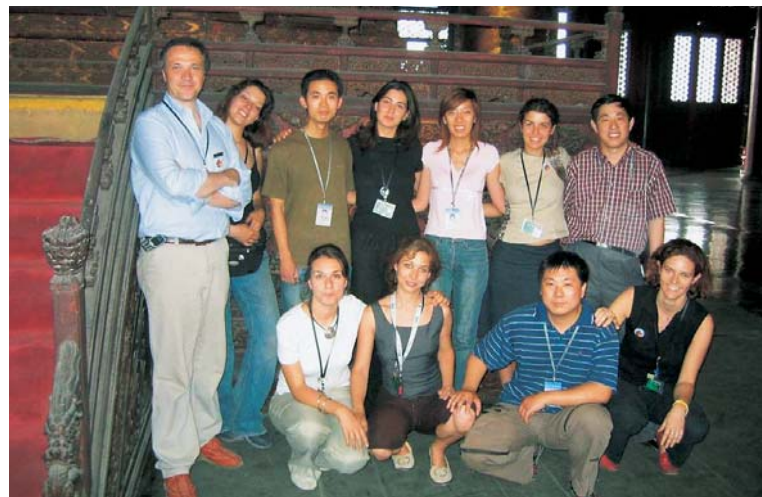
Pechino,(Cina). Città Proibita, Padiglione della Suprema Armonia, cantiere scuola per il restauro del legno dipinto. Test di pulitura e gruppo di lavoro italo-cinese (2005).
Beijing. Forbidden City, Taihedian Pavillon, teaching worksite on wood painting restoration: the Italo-chinese team.

The experience gained through the project at the Forbidden City in Beijing, apart from being an important occasion for both parties to study and work together, was also a significant occasion for the students of ISCR's Advanced Training School who worked alongside Chinese restorers on the worksite set up at the Taihedian.

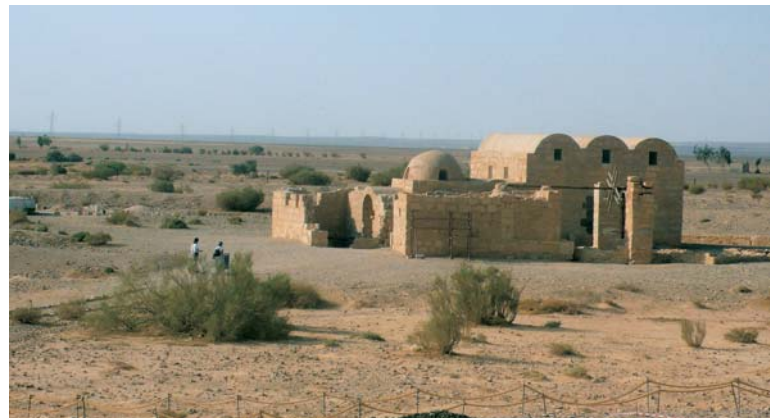
Qusayr 'Amra, Giordania. Restauro dei dipinti murali di età Omayyade. Parete sud dell'ala ovest con test di pulitura sui dipinti murali (sopra). Esterno dell'edificio (sotto).

Qusayr 'Amra, Jordan. Restoration of the Omayyade wallpaintings. The south wall of the west aisle, cleaning test on paintings (above). View of the building (under).

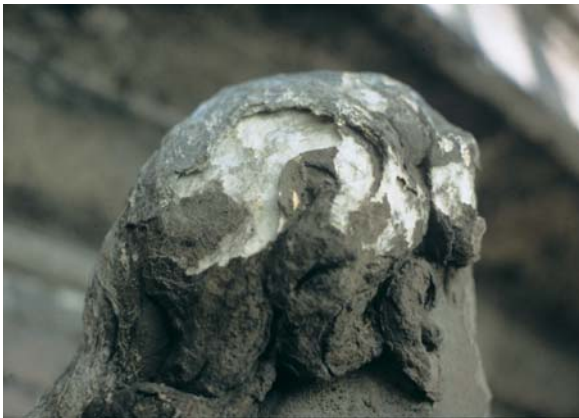
Effetti disgreganti delle croste nere su una scultura di marmo.
Crumbling effects caused by black crusts on a marble sculpture.

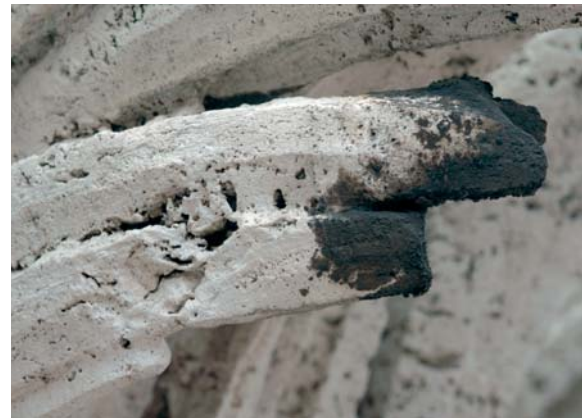
Formazione di croste nere dendritiche su un dettaglio scultoreo di travertino.
Dendritic black crusts forming on a sculptured detail in travertine.

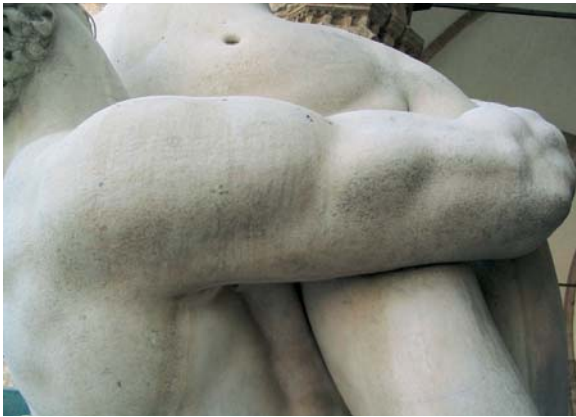
Depositi superficiali neri.
Black crusts on surface.

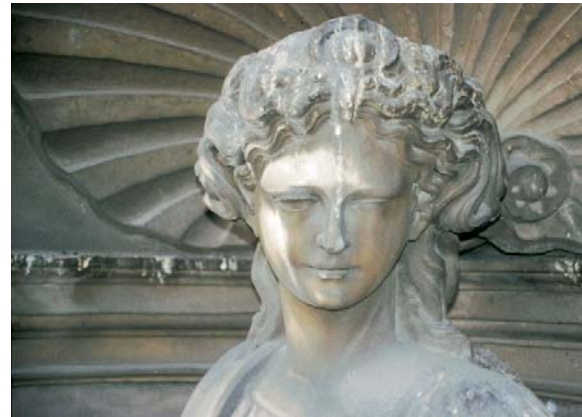
Annerimento.
Blackening.

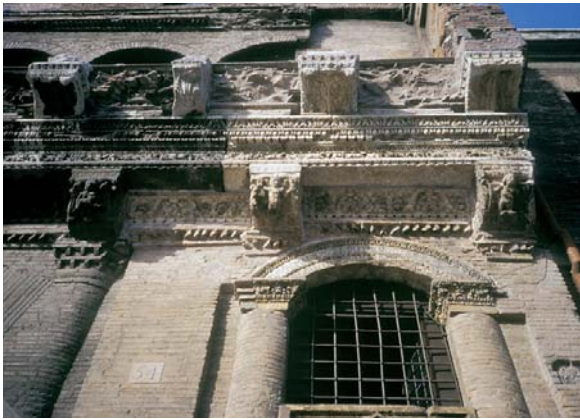
Roma, Via Petroselli. Prospetto della Casa dei Crescenzi durante le fasi di pulitura delle croste nere.
Rome, via Petroselli. Prospectus of Casa dei Crescenzi during cleaning treatments of black crusts.

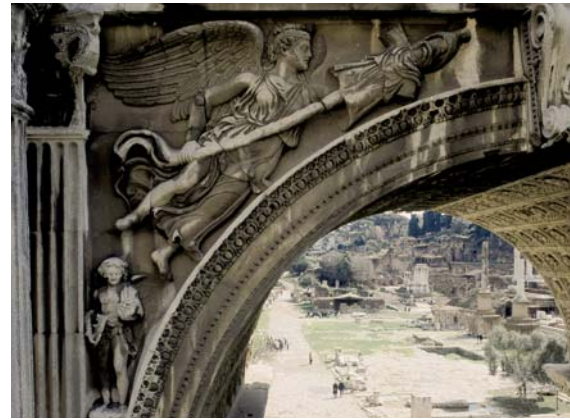
Arco di Settimio Severo, Foro Romano (203 d.C.). Particolare del fornice centrale con annerimento sulla volta a botte.
Arch of Septimius Severus, Roman Forum (203 AD). Detail of the barrel vault of the central arch.

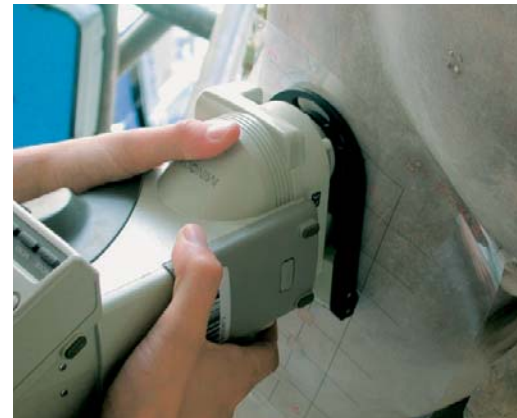
Misure dell'annerimento delle superfici con lo spettrofotocolorimetro. Measurement of surface blackening using spectrophotometer.

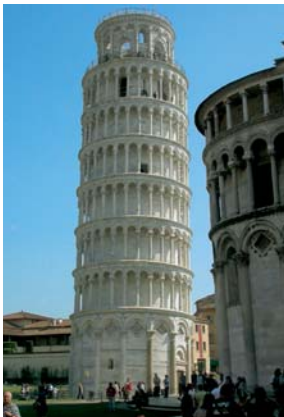
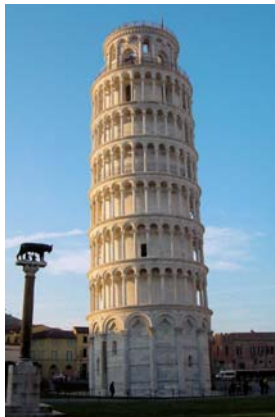
Dopo il restauro.
After
restoration.

Most of the stone which the tower is made of comes from quarries close to Pisa situated in the areas of the *Monti Pisani* and the *Monti d'Oltre Serchio*. A large part of the tower's structure is made from San Giuliano marble, while grey limestone from Filettole was used to make the darker ornamental bands. By the end of the 1980s the 58.4 metres tall Tower had a 10% lean, and the

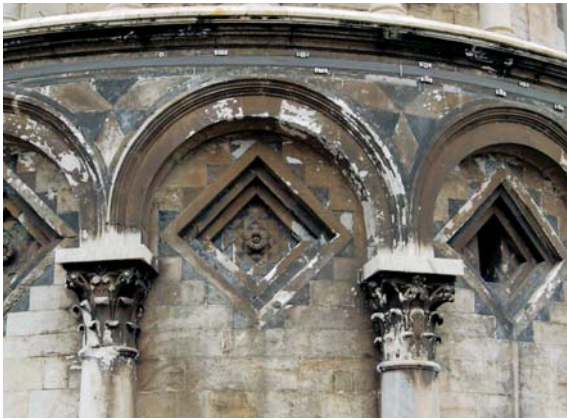
Croste nere e disgregazione dei materiali lapidei 1° ordine.
Black crust and decay of lithoid materials 1st level.

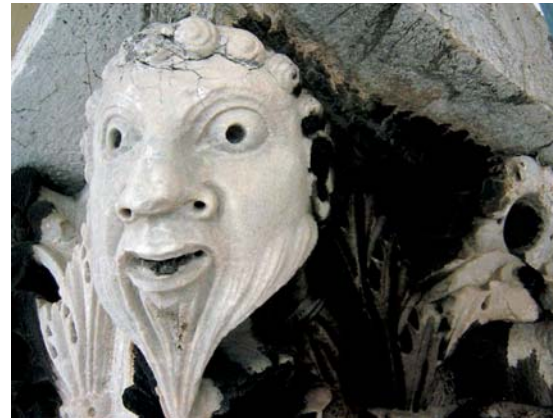
Croste nere e disgregazione dei materiali lapidei 1° ordine.
Black crust and decay of lithoid materials 1st level.

fici lapidee, esecuzione di saggi diretti hanno consentito di raccogliere i dati necessari per l'elaborazione del progetto di restauro che è stato realizzato negli anni successivi da parte dell'ISCR.

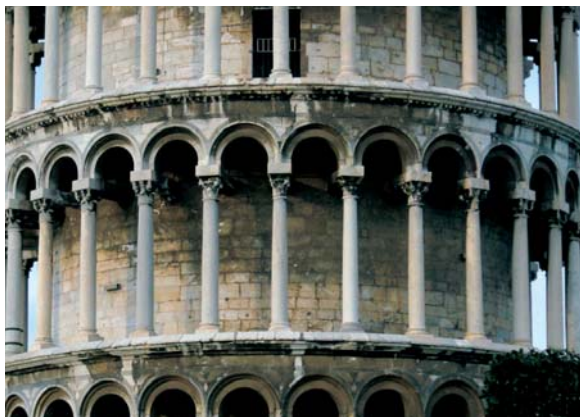
Corrosione, croste nere e disgregazione dei materiali lapidei.
Corrosion, black crust and decay of lithoid materials.

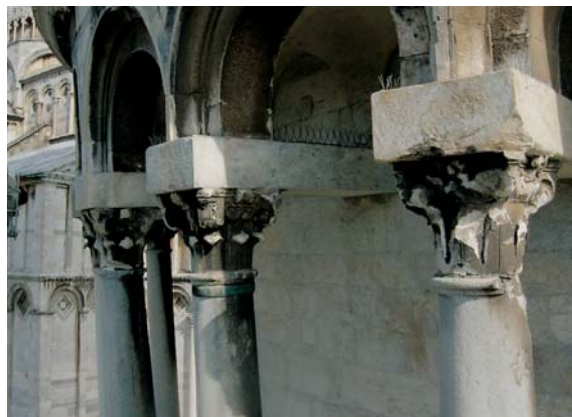
Corrosione, croste nere e disgregazione dei materiali lapidei.
Corrosion, black crust and decay of lithoid materials.

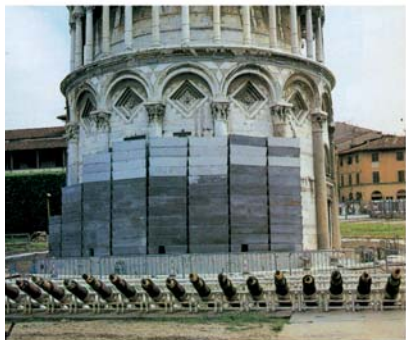
Sottoescavazione.
Underexcavation.

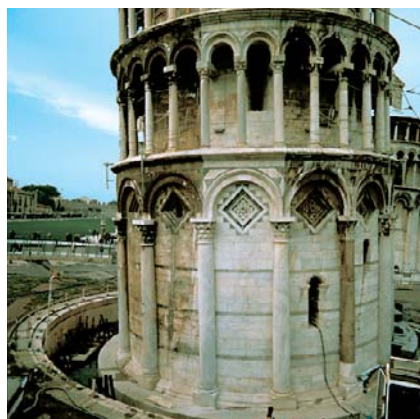
Il cantiere di
progetto.
The project worksite.

How could we proceed? Help arrived from the technology used for racing bicycles.

Two circular scaffoldings in a lightweight alloy of aluminium, zinc and magnesium (Carpental alloy), used for the frames of racing bikes, brilliantly resolved all the problems that might have arisen using traditional scaffoldings. The ring structures began to encircle the loggias of the tower, order by order. Moving the projecting scaffolding from one loggia to the next was carried out by specialised operators (who were also qualified mountaineers) using safety harnesses and cables to reposition the various parts of the comfortable and functional work platform.

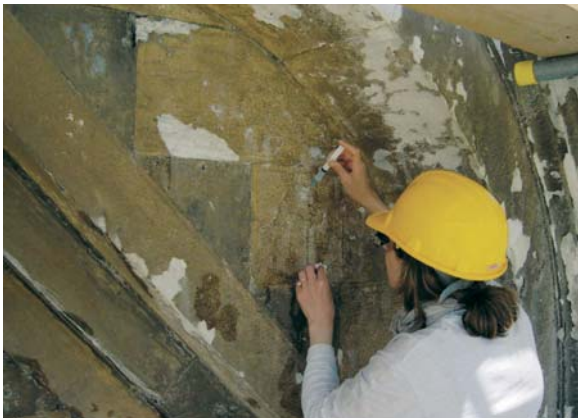
Interventi conservativi sulle geometrie del 1° ordine: intervento di ristabilimento di coesione.
Conservative interventions on geometrical decoration, 1st level: treatment to stabilise the decohesed stone.

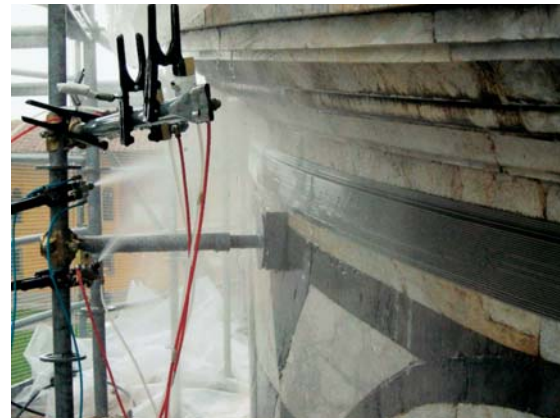
Interventi conservativi: pulitura con acqua nebulizzata.
Conservative interventions: cleaning with nebulized water.

When the condition of the stone allowed it, preliminary cleaning was carried out by first protecting any parts at risk and then lightly brushing with atomised water - a spray of water and air at low pressure - in order to remove loose surface deposits. The second phase of more intensive cleaning involved localised treatments applying poultices (using various supports such as paper pulp or sepiolite) containing various chemical solutions. This was followed by the use of precision mechanical tools when the decay products were no longer soluble chemically and had to be removed by means of mechanical abrasion with pneumatic microgravers, micro-sandblasting and even more accurate instruments such as lasers. Lasers are the only cleaning tools that could be used on surfaces with serious decay.

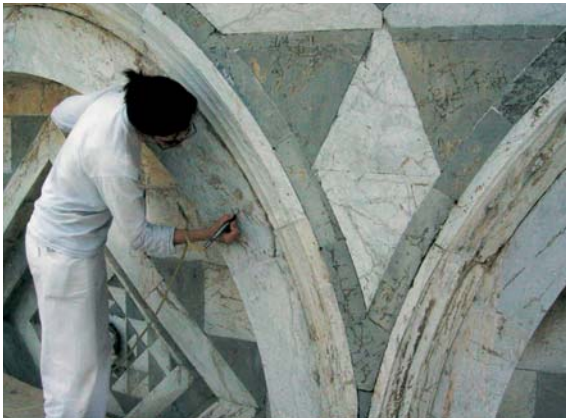
Interventi conservativi: pulitura meccanica con uso di piccoli strumenti.
Conservative interventions: mechanical removal using micro-tools.

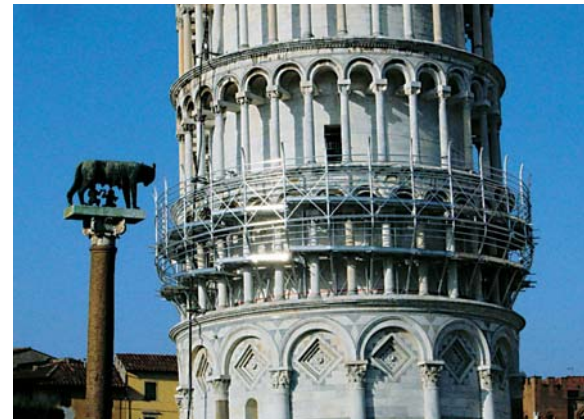
La torre con il ponteggio.
The Tower with scaffolding.

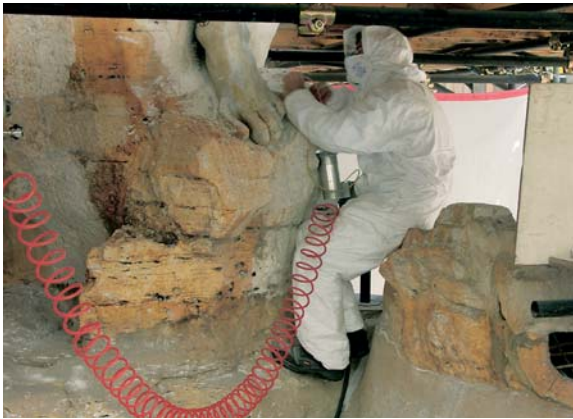
Le complesse operazioni di restauro: la rimozione del calcare con il metodo della micro sabbatura. One of the phase in the elaborate restoration process, the micro-sand blasting cleaning. For the calcareous incrustations removal.

After drawing up the project based on the damage that had been identified, restoration work began in a carefully planned sequence of phases: preliminary treatment with biocides; removal of lime incrustations; cleaning the

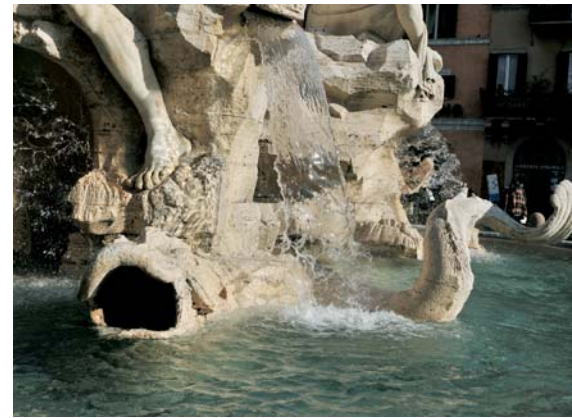
Uno degli animali marini: il *pesce mangia acqua*, funzionale a mantenere costante nella vasca il livello dell'acqua. One of the marine animal: the *water swallow fish*, functional to maintain the water level stable into the basin.

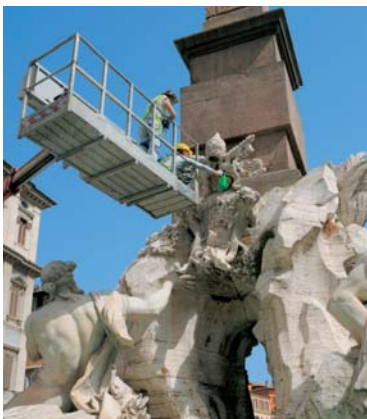
La conservazione del monumento non si esaurisce con il restauro ma continua con operazioni periodiche di controllo e manutenzione.

The conservation process doesn't finish with the restoration, it continues with continuous checking and maintenance operations.

In light of the critical factors affecting fountains in general mentioned above and those in particular of the Fountain of the Four Rivers, the first maintenance plan was carried out two years later by the same team that had previously carried out the restoration. The observations made during the maintenance work revealed that the damage is re-appearing in exactly the same places as before, but even more seriously. Thus the checks carried out showed that the chosen time interval was ideal for carrying out effective maintenance operations with minimal impact.

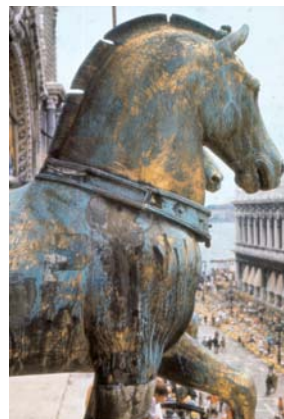
Copia in bronzo di uno dei Cavalli della basilica di San Marco a Venezia: deterioramento della patina artificiale.
Bronze replica of one of St Mark Horses' in Venice: deterioration of artificial patina.

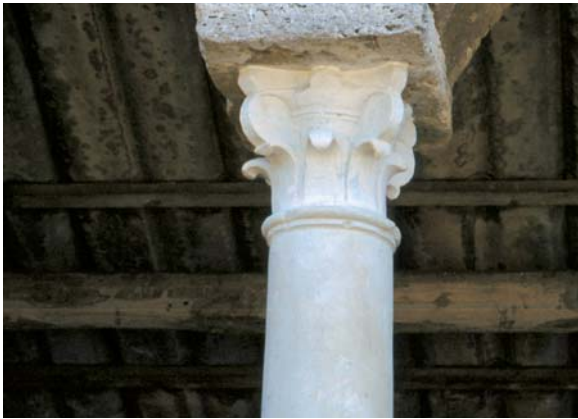
Copia realizzata in mescole di materiali sintetici di un capitello dalla Casa di Amore e Psiche a Ostia. Synthetic copy of a capital from House of Amore and Psiche at Ostia.

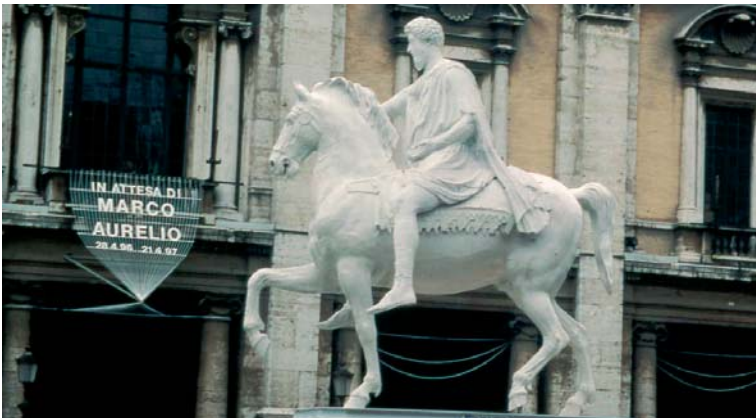
Modello in scala 1:1 tratto dalla restituzione a curve di livello del rilievo fotogrammetrico del gruppo equestre di Marco Aurelio, Roma.
3-dimensional model 1:1 transforming contour levels obtained from a photogrammetric scan of the equestrian group of Marcus Aurelius.

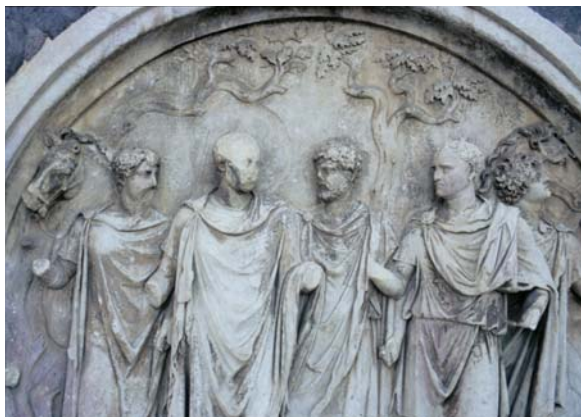
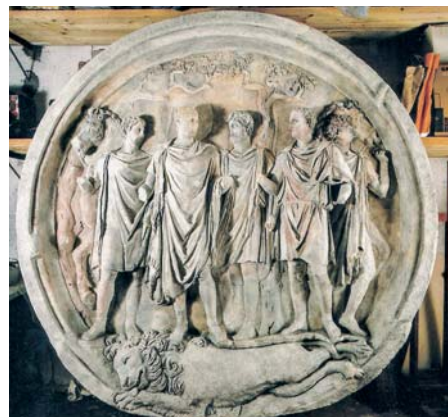
Arco di Costantino, tondo con *Caccia al leone*, originale. Rome, Arch of Constantine, tondo with *Lion hunt*. Original in place.

Arco di Costantino, tondo con *Caccia al leone*, copia in resina. Rome, Arch of Constantine, tondo with *Lion hunt*. Copy made up of resin.

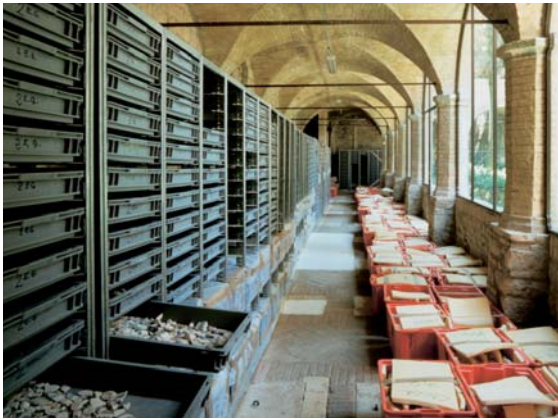
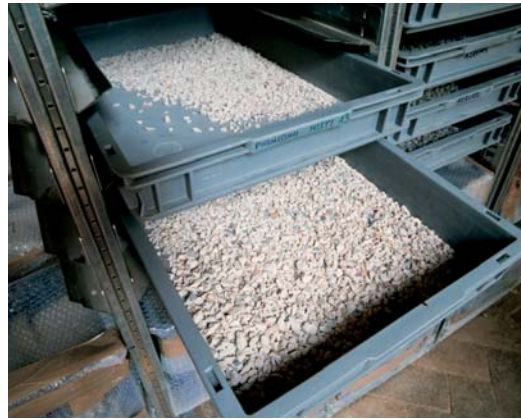
Le cassette selezionate vengono ordinate in scaffalature preventivamente siglate con un codice alfanumerico che individua l'appartenenza dei frammenti ad un determinato soggetto iconografico. Nel caso della Basilica di San Francesco i materiali di crollo dell'area vicina all'entrata sono state ripartiti in quattro settori: sottarco, costolone, vela di San Gerolamo e fascia decorativa della vela.

The storage trays selected are arranged in shelves previously marked with an alphanumeric code that identifies the fragments as belonging to a given iconographic subject. In the case of the Basilica of St Francis, the collapsed materials of the area nearest to the entrance, were divided into four sectors: underarch, rib, web of St Jerome and decorative strip to the web.

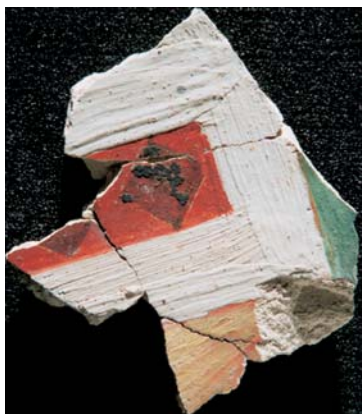
Particolare di frammenti. Indicazioni preziose possono essere desunte dall'attenta osservazione sia della pellicola pittorica che degli strati di preparazione. La pellicola pittorica, superficie di più facile e immediata lettura, portatrice di segni: dal disegno preparatorio, all'immagine pittorica modulata nelle diverse gradazioni di colore con differenti spessori e direzione delle pennellate.

Detail of fragments. The painted surface provides many clues to the work's composition – from the preparatory drawings to the finished painting with its varying shades of colour, the thickness and direction of the brush strokes.

For valuable information can be obtained by closely examining the paint film and the preparatory layers. The painted surface, perhaps more obviously, provides many clues– from the preparatory drawings to the finished painting with its varying shades of colour and the thickness and direction of the brush strokes. But the underlying plaster and bricks are made of different layers of different thicknesses, with aggregates of differing particle size, colour and consistency, at times bearing marks left by original working tools, the relative roughness of the edges, the presence of embedded material such as granules or cloth fibres or wood. In other words, a package of useful information which helped to create the links between the fragments.

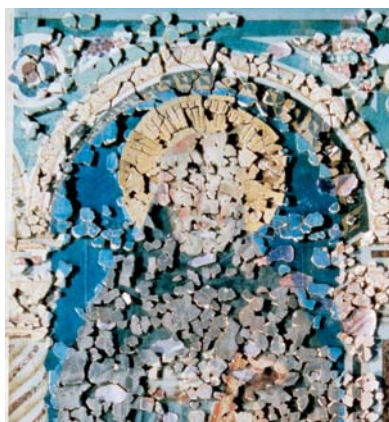
Le immagini a stampa sono state, le basi di riferimento fondamentali, per la fase di assemblaggio, potendo trovare un riscontro certo tra frammento dipinto e riproduzione fotografica.

The printed images were the basic reference material for the assembly phase, providing a match between the painted fragment and the photographic reproduction.

In this way a life size map of the collapsed areas was created on which to position the various fragments. The printed images were the basic reference material for the assembly phase, providing a match between the painted fragment and the photographic reproduction.

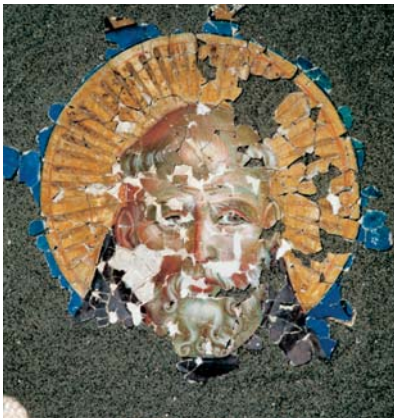
Particolare dei frammenti del volto di San Benedetto. I tratti fisionomici dei volti, sono stati i più facili da riconoscere, la sistemazione temporanea degli attacchi trovati, viene eseguita su un letto di sabbia. Detail of fragments of the face of St Benedict. The facial features of the faces, they were the easiest to recognize; the temporary accommodation of the joints found is performed on a bed of sand.

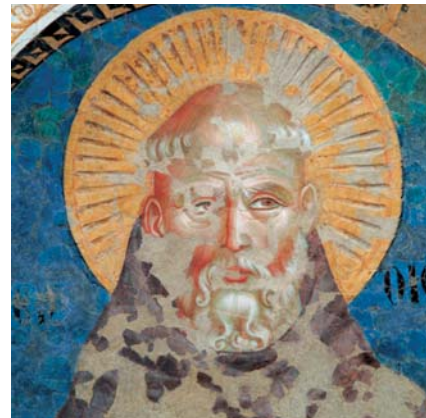
Particolare di pannello di San Benedetto dopo la reintegrazione. Detail of panel of St Benedict after reintegration.

The basic choice was not to retouch the losses in imitation of the surviving paint, but rather to give the fragmented paintings a sense of unity by visually *toning down* (using neutral grey washes) the losses; a technique which was also similar to that previously employed in the restoration of losses in the paintings which had not collapsed.

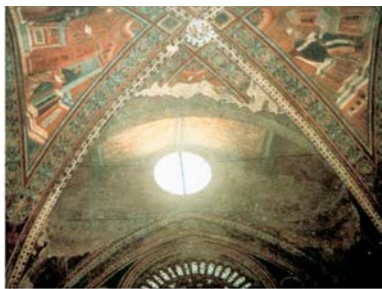
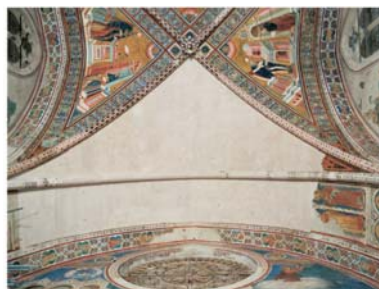
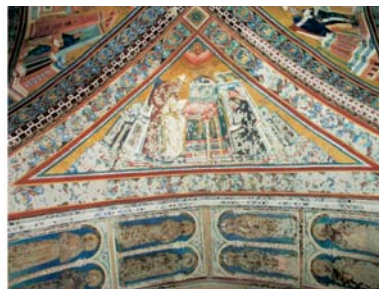
(1997) Veduta del crollo che ha coinvolto l'arcone, il costolone e una vela della prima campata, corrispondenti a otto figure di Santi e alla vela di San Girolamo.

The formal *reconstruction* of the paintings took into account its intrinsic relationship with both the real and painted architectural elements, in particular the figures of the Saints who went to fill as much as possible, without recreating the missing parts, the space within imitation double lancet windows. For this area in particular, there were two basic reference points: at the foot of the main arch holding the sixteen Saints, there are two real-life triple lancet windows which evidently provided the inspiration for the double lancet windows painted in the Cosmati style, which frame the Saints.

Therefore, the decision was taken to use an approach that, while not completely hiding the traces of such a terrible event, ensured the best possible view of the work attenuating the interruption of the painted surface in the area of the painted architecture and the blue background, and softening the visual disturbance of the *lacunae* within the figures, by visually *toning down* the plaster fillings covering the losses using watercolours, in order that the lacunae fade back to allow the original parts of the restored images to stand out more clearly.

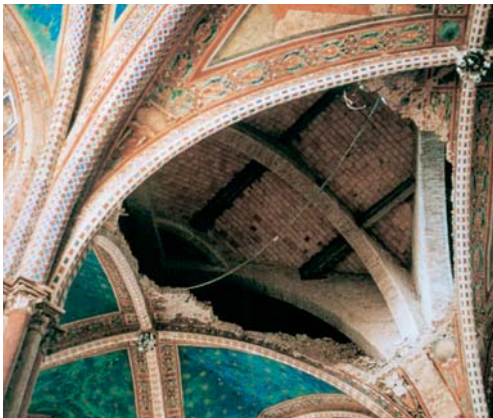
Veduta del crollo che ha coinvolto una vela della quarta campata, il costolone e una vela della campata centrale del transetto, corrispondenti ad una vela stellata e alla vela di San Matteo (di Cimabue).

View of the collapse which involved a web of the fourth bay, the rib and a web of the central bay of the transept, corresponding to a web of starry sky and to the web of St Matthew (by Cimabue).

The problem with the bay with St Matthew was more difficult and complex: firstly, the extent of the damage – not just one bay but two – but also the more heavily fragmented pieces, which had suffered a double fall, onto the altar and then to the floor.

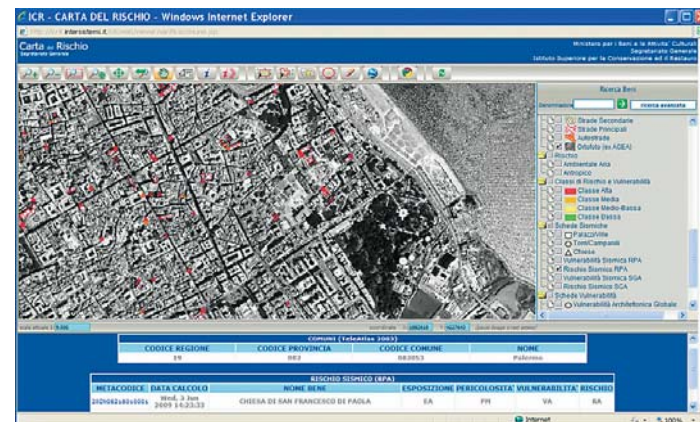
Fig. 4

stata testata su un primo campione di 3150 monumenti in Sicilia e Calabria, sui quali sono stati approfonditi anche ulteriori aspetti relativi all'anamnesi sismica-costruttiva e al rilevamento della risposta di micro-tremori al rumore ambientale (Fig. 4).

concerning the case histories (seismic events and construction work), including measuring the response of micro-tremors to environmental noise (Fig.4).

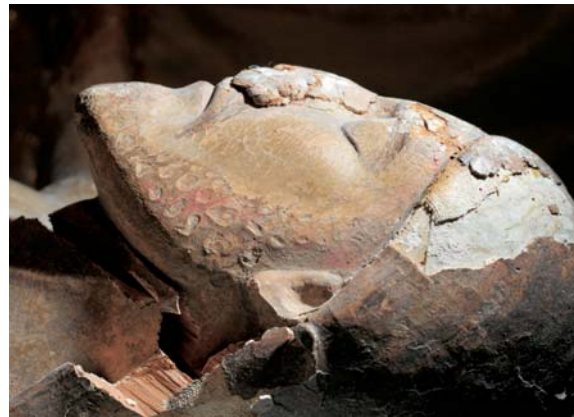
La *Deposizione* proveniente dalla Cattedrale di San Massimo Levita, particolare della testa danneggiata dal sisma.

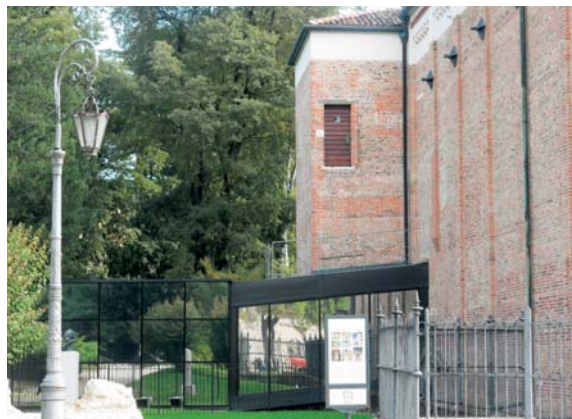
Esterno della cappella con ingresso attraverso il *Corpo tecnologico attrezzato* (CTA).
Outside the Chapel and the entrance through the *Climate controlled access*.

riassetto delle condizioni idrogeologiche) gli interventi più nuovi e caratterizzanti di tipo ambientale: la chiusura del portone in facciata con conseguente riapertura dell'ingresso laterale in fondo alla parete sinistra (tamponato per motivi di sicurezza dopo la demolizione del Palazzo) e la costruzione di un vano polivalente con funzione di filtro tra l'interno e l'esterno della Cappella (*Corpo Tecnologico Attrezzato* – CTA).

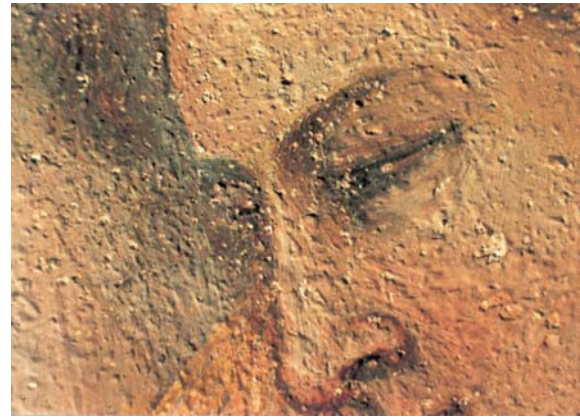
Controfacciata, particolare scena della *Donazione della città alla Vergine*. Particolare solfatazione.
Entrance façade, details of the scene with the *Gift of the Town to the Virgin*. Detail of sulfation.

Come al Cenacolo, fu ridotto a 25 il numero dei visitatori, dato che ogni visitatore emette respirando una certa quantità di vapore acqueo e può pertanto divenire agente involontario di degrado favorendo il fenomeno della solfatazione, cioè la trasformazione del carbonato di calcio (principale costituente dell'intonaco) in gesso con conseguente polverizzazione del colore steso sull'intonaco.

As with the *Last Supper*, the number of visitors was reduced to 25 every fifteen minutes, since every visitor breathes out a certain amount of water vapour, and therefore unwittingly becomes an agent causing deterioration by facilitating the phenomenon of sulphation, that is, the conversion of calcium carbonate (the main component of plaster) into gypsum with consequent powdering of the paint layer on the plaster.

In closely connection, the paint surfaces were studied, principally to detect the presence of sulphation and the synthetic resins used as fixatives during previous restoration work.

The problem of sulphates was resolved, at least partially, by using anionic ion-exchange resins, and annual monitoring showed the efficacy of the new CTA access system. Then, in July 2001 the restoration worksite began operations with a planned duration of nine months (ratified by a protocol of understanding between the Padua city council and the Ministry of Cultural Heritage and Activities).

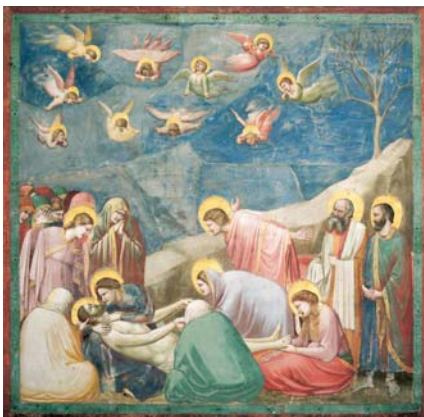
Scena di *Compianto*, parte sinistra, prima del restauro.
Scene of *Mourning*, left side, before restoration.

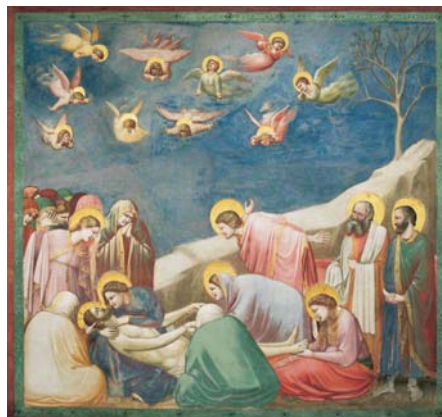
Scena di *Compianto*, parte sinistra, dopo il restauro.
Scene of *Mourning*, after restoration.

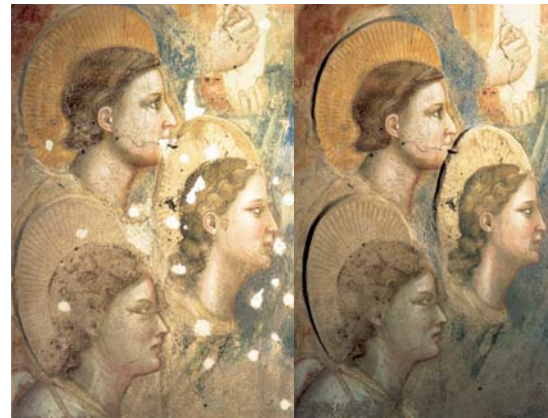
Arco trionfale, *Missione*, particolare, stuccatura e reintegrazione delle piccole lacune circolari corrispondenti alla rimozione di alcuni chiodi ottocenteschi.
Triumphal arch. *Mission*. Detail: *lacunae* filling of the small round gaps left by the removal of nails inserted in 19th century.

Con il *tratteggio* è stata reintegrata la finta architettura, le altre lacune sono state *abbassate*.

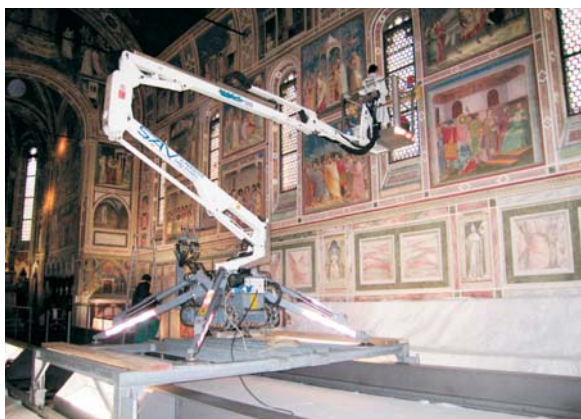
Elevatore meccanico utilizzato nelle operazioni di manutenzione. Mechanical elevator used during the maintenance treatments.

Since the conclusion of restoration work in 2001, annual checks and maintenance are carried out on the paintings, using a mechanical elevator which runs on rails for the full length of the Chapel. This mobile equipment, capable of simple but precise manouvers, simplifies the task of inspecting the painted surfaces of the roof vaulting and the walls.

The mechanical elevator also makes it possible to carry out diagnostic checks, for example, X-ray diffraction (XRD) or colorimetry, and to check the sensors measuring temperature and humidity, and for documentary purposes (taking photos under direct and raked light).

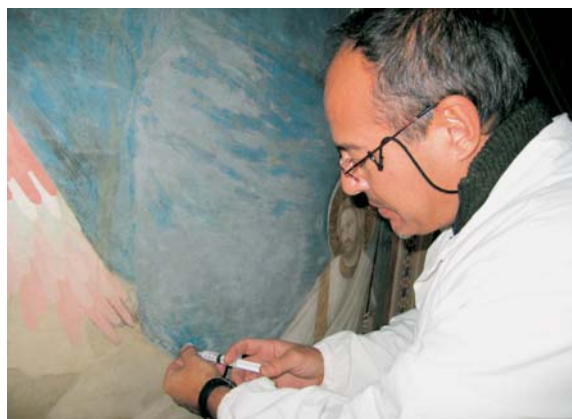
Intervento localizzato di consolidamento degli strati preparatori. Consolidation treatment of the preparatory layers of the paintings.

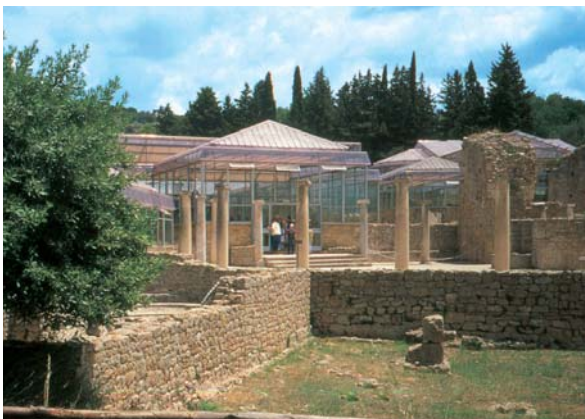
Piazza Armerina (EN), Villa romana del Casale. Copertura in perspex progettata da Franco Minissi. Piazza Armerina (Enna), Roman *Villa del Casale*. Shelter made in perspex, planned by Franco Minissi.

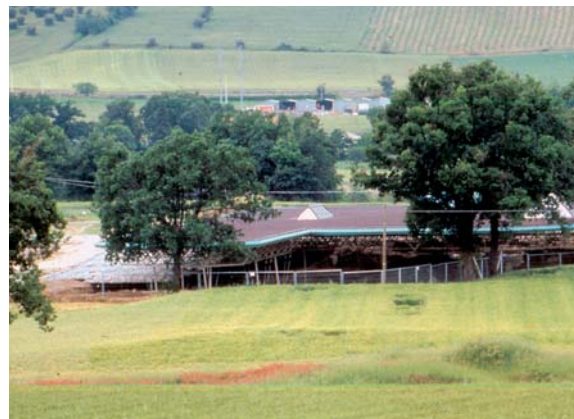
Castellone di Suasa (AN), copertura sulla *Domus dei Coiedii*. Castellone di Suasa (Ancona), shelter over *Domus dei Coiedii*.

Castelleone di Suasa – Domus dei Coiedii. The constituent layer of the covering is made up of a sandwich structure coated with copper plates on the outside and a sheet steel on the inside with insulating material in the cavity. The supporting layer is made up of metal netlike carpentry, resting on pillars with deep foundations. The position of the pillars has been decided according to the site's topography, avoiding as much as possible interference with archaeological stratigraphy. The sides of the covering have been screened using a waterproof cloth and transparent nets, in order to protect it from wind, dust and leaves of the surrounding trees (1999 project Studio Nazareno Pietrini).

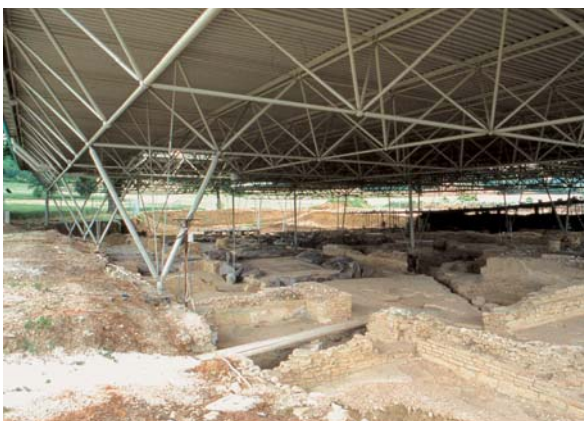
Castelleone di Suasa (AN), copertura sulla Domus dei Coiedii, particolare della struttura di supporto. Castelleone di Suasa (Ancona), shelter over Domus dei Coiedii; detail of the structural elements.

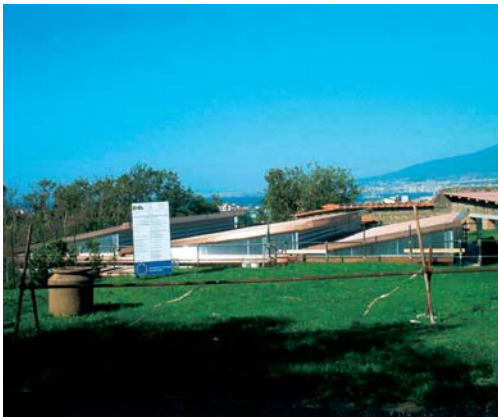
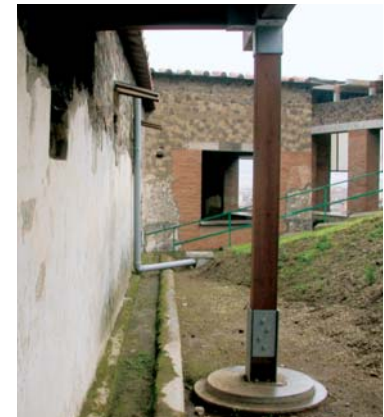
Castellammare di Stabia (NA), Villa di Arianna. Progetto ENEA-ICR: copertura sulla zona adiacente al Grande Peristilio (a sinistra). Particolari della copertura sul portico del peristilio (a destra).
Castellammare di Stabia (Naples), Villa of Arianna. Research project ENEA-ICR: shelter over the area close the Great Peristyle (left). Detail of the shelter on the portico (right).

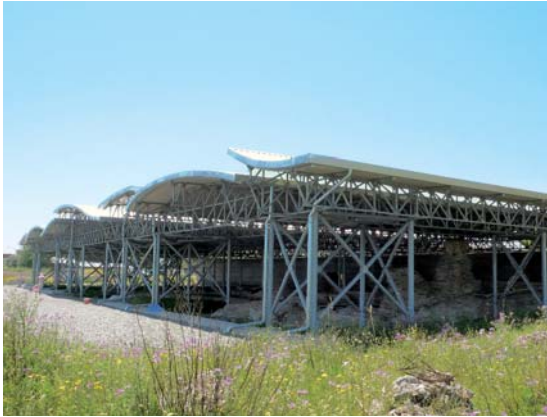
Casignana (RC), copertura sulla Villa Romana; settore est (in corso di completamento). Casignana (Reggio Calabria), shelter over the east area of the Roman Villa; view of the shelter, front side (during the completion work).

Casignana. Villa romana area Est. La struttura portante è costituita da pilastri disposti secondo una maglia semiregolare in modo da non interferire con i pavimenti musivi. I pilastri sostengono una griglia di travi reticolari su cui sono poggiate le falde di copertura. La forma della copertura è a quattro falde disposte a successione di onde. L'applicazione di un pacchetto di copertura coibentato e ventilato assicura l'abbattimento degli effetti termici dell'irraggiamento solare e il controllo dell'umidità relativa. Su tre lati è prevista una schermatura costituita da una membrana - tessuto che consente un corretto scambio termico igrometrico con l'ambiente esterno. (2009 Progetto ISCR, C. Prosperi Porta, MG. Flamini, Studio BCD Progetti).

Casignana. Roman Villa, east area. The supporting structure is made up of pillars, whose position has been decided according to rooms and mosaic floors dimensions. The pillars support a grid of netlike beams with covering pitches resting on it. The covering is formed by four pitches in a progression of waves. A caulk and ventilated covering applied help preventing solar radiation thermal effects and controlling relative humidity. Additional protection is ensured by screening three of the sides using a membrane-cloth, which enables correct thermal and humidity interexchange with the external environment (2009 ISCR project, C. Prosperi Porta, MG. Flamini, Studio BCD Progetti).

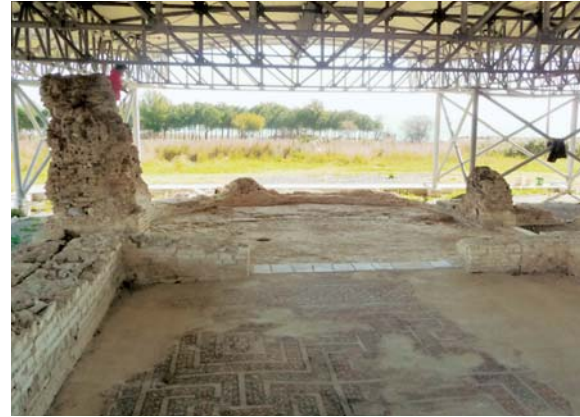
Casignana interno della copertura. Casignana, view inside the shelter.

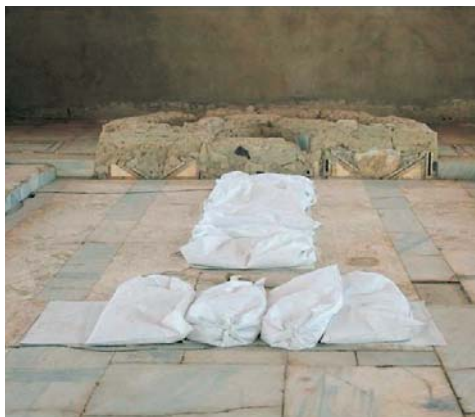
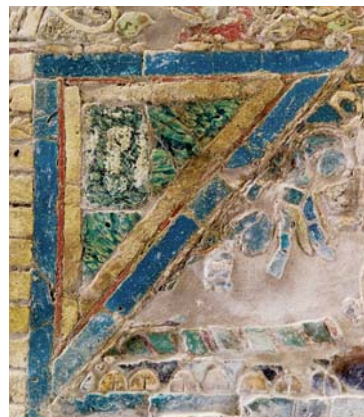
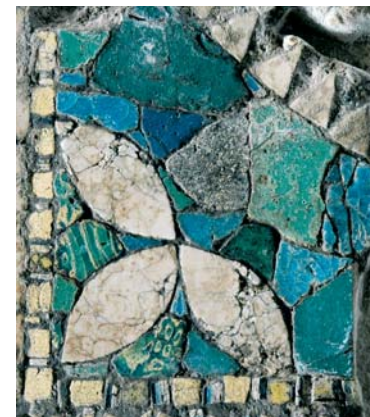
Ascoli Satriano (FG), Villa Romana di Faragola. *Coenatio*, protezione degli *emblemata* in *opus sectile* vitreo e marmoreo con geosintetici e perlite (a sinistra). Dettaglio delle lastre di vetro e marmo che compongono l'*emblemata* musivo (a destra). Ascoli Satriano (Foggia), Roman Villa. *Coenatio*, protection of *emblemata* in glass and marble *opus sectile* by geotextile and perlite (left). Detail of the glass and marble slabs (right).

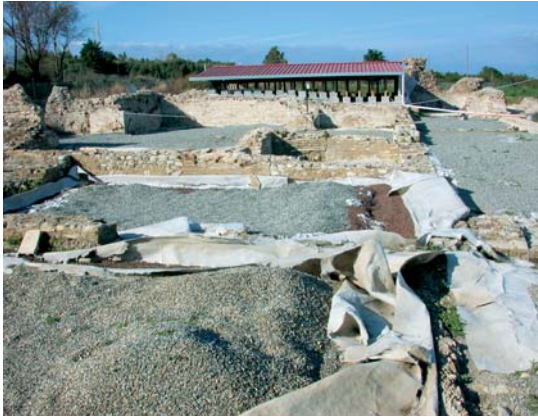
Casignana (RC). Villa Romana, protezione dei mosaici pavimentali nel settore est mediante geosintetici e argilla espansa (prima della costruzione della copertura definitiva). Casignana (Reggio Calabria), Roman Villa, protection of mosaic floors by geotextiles with expanded clay before the construction of the new shelter.

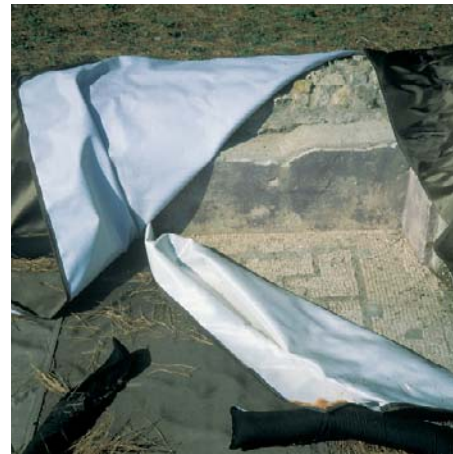
Civitavecchia (Roma). Terme Taurine, *cubicula diurna*. Sistemi di reinterro temporaneo di mosaici pavimentali e intonaci dipinti con geosintetici o con argilla espansa. Nel dettaglio il pavimento musivo e la parete dipinta protetti con telo di geosintetico (Goretex PTFE). Civitavecchia (Roma). *Taurinae Thermae, cubacula diurna*. Example of temporary reburial for protection of mosaic floors and wall paintings by geotextiles alone and with expanded clay. Detail, mosaic floor and wall painting covered by geotextiles Goretex PTFE)

- the ability of the geo-textile Goretex 9955N9901 to allow the passage of air, used as laminar protection together with barriers against external physical agents (rain, light and atmospheric particles) and to inhibit the growth of biological alterations was verified. On the downside, it has low insulating properties.

- l'aver verificato la capacità traspirante del geotessile Goretex 9955N9901, usato quale protezione laminare, insieme a quella di barriera rispetto agli agenti fisici esterni (pioggia, luce e particolato atmosferico) e di inibire lo sviluppo di alterazioni biologiche. Per contro non svolge un'azione coibente.

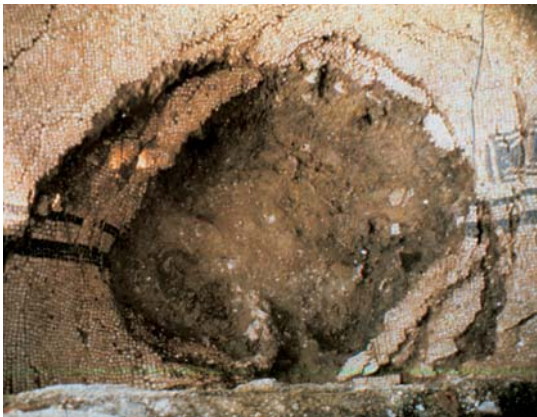
Castelleone di Suasa. *Domus dei Coiedii*. Dettaglio del cedimento strutturale del mosaico nell'*oecus* G. Operazioni di recupero dei frammenti in crollo. Castelleone di Suasa. *Domus dei Coiedii*. Details of the shifting of the mosaic floor in *oecus* G. Recovering of the mosaic fragments collapsed.

The operation was successful even in difficult cases like the *Domus dei Coiedii*, where the ups and downs of the mosaic surfaces were so extended as to jeopardise conservation. Large collapsed areas of the mosaic surface as well as gaps and fractures in the floor have been treated with the technique known as facing - borrowed from wall painting restoration - , slightly raising the mosaic's edges.

After careful documentation, the tessellated fragments still in position which during collapse had maintained some uniformity between them and the rest of the floor, were recovered and repositioned by slightly raising the deformed part to a level more suitable for conservation.

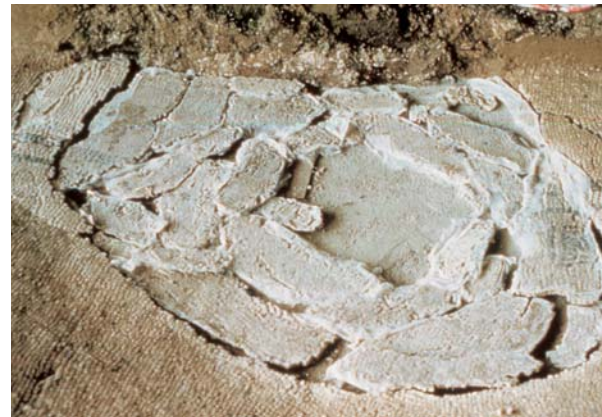
Castelleone di Suasa. *Domus dei Coiedii*. Operazioni di riassetto dei frammenti. Castelleone di Suasa. *Domus dei Coiedii*. Details of the reassembly of the mosaic fragments collapsed.

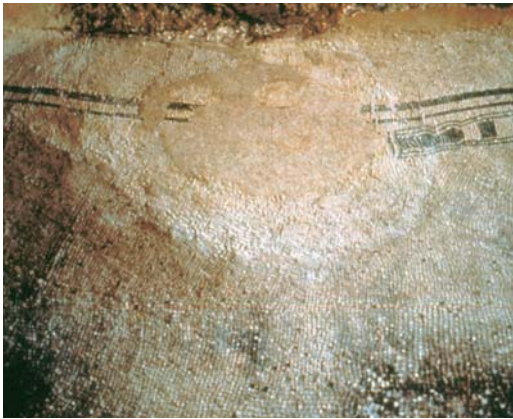
Castelleone di Suasa.
Domus dei Coiedii.
Dettaglio del cedimento
strutturale del mosaico
dell'*oecus* G dopo il
restauro con la
reintegrazione della
lacuna
Castelleone di Suasa.
Domus dei Coiedii.
Oecus G, detail of the
restoration interventions
with lacunae filling.
