IL RESTAURO IN ITALIA

ARTE E TECNOLOGIA NELL'ATTIVITÀ DELL'ISTITUTO SUPERIORE
PER LA CONSERVAZIONE ED IL RESTAURO

RESTORING IN ITALY

ART AND TECHNOLOGY IN THE ACTIVITIES OF THE ISTITUTO SUPERIORE
PER LA CONSERVAZIONE ED IL RESTAURO

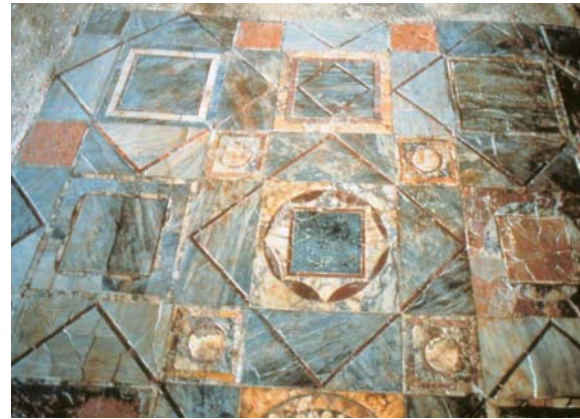
Castelleone di Suasa.
Domus dei Coiedii.
Particolare dell'*opus sectile*
dell'*oecus* G dopo il restauro.
Castelleone di Suasa.
Domus dei Coiedii.
Detail of the *opus sectile*
floor after restoration.

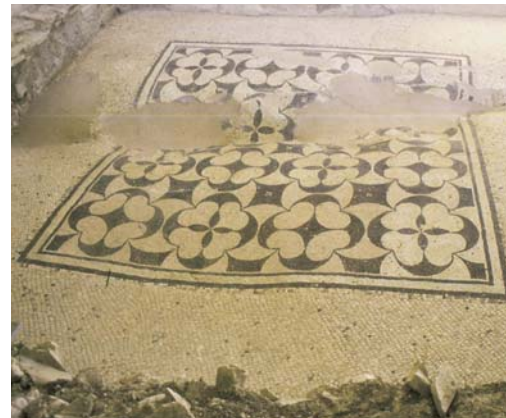
Castelleone di Suasa, *Domus dei Coiedii*. Pavimento in mosaico bianco e nero che presenta un forte cedimento nella parte centrale: dopo il restauro. Castelleone di Suasa, *Domus dei Coiedii*. Black and white mosaic floor in geometric style, collapsed in the middle, after restoration.

The operation was successful even in difficult cases like the *Domus dei Coiedii*, where the ups and downs of the mosaic surfaces were so extended as to jeopardise conservation. Large collapsed areas of the mosaic surface as well as gaps and fractures in the floor have been treated with the technique known as facing - borrowed from wall painting restoration - , slightly raising the mosaic's edges.

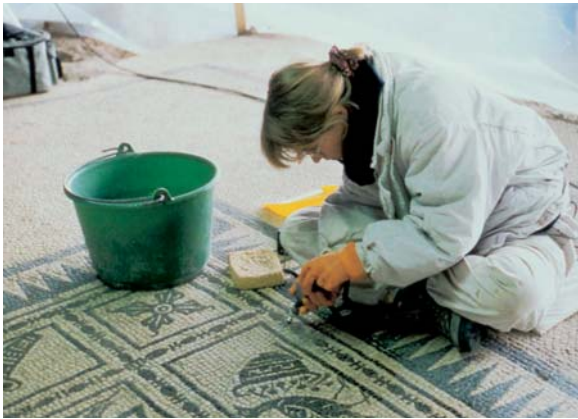
Castelleone di Suasa, *Domus dei Coiedii*. Mosaico bianco e nero dell'ambiente O, pulitura meccanica con vibroincisore. Castelleone di Suasa, *Domus dei Coiedii*. White and black mosaic floor of the room O, mechanical cleaning using vibroengraver.

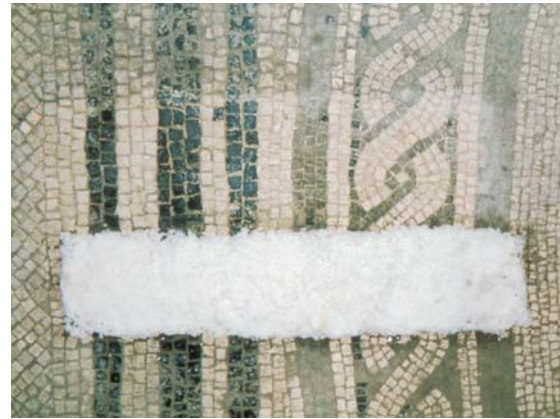
Castelleone di Suasa, *Domus dei Coiedii*. Pulitura chimica con impacco di polpa di carta imbibita di prodotti solventi. Castelleone di Suasa, *Domus dei Coiedii*. Chemical cleaning test using paper pulp poultices moistened with solvents.

Deterioration products are removed by cleaning the surface of the mosaic with chemical agents and mechanical tools, improving readability and appreciation of its artistic and aesthetic qualities. Paper pulp poultices soaked in solvents are applied on the surface in order to partially clean the alteration deposits which are then mechanically removed with scalpels and vibro-gravers. Cleaning operations have always been carried out gently and with extreme care, respecting the original materials.

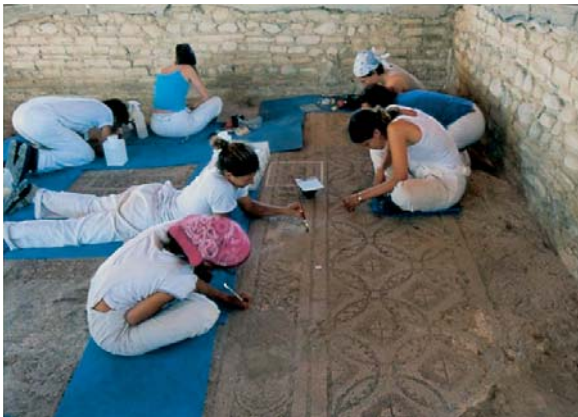
Casignana, Villa Romana. Cantiere didattico per il restauro del pavimento con i busti delle Quattro Stagioni. Casignana, Roman Villa. Didactic worksite for restoration of the mosaic floor with the Four Seasons.

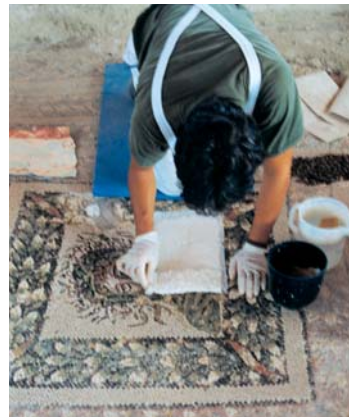
Casignana, Villa Romana. Cantiere didattico per il restauro del pavimento con i busti delle Quattro Stagioni. Test di pulitura chimica con impacco di polpa di carta imbibita di prodotti solventi. Casignana, Roman Villa. Didactic worksite for restoration of the mosaic floor with the Four Seasons. Cleaning test using paper pulp poultices moistened with solvents.

On this subject, cleaning operations performed on the mosaics of the Roman Villa at Casignana were particularly complex due to the presence of adherent concretions whose removal was extremely difficult. The constituent material of the *tesserae* was very fragile, moreover they were fractured and disaggregated with the result that preliminary operations were needed to consolidate and bind them.

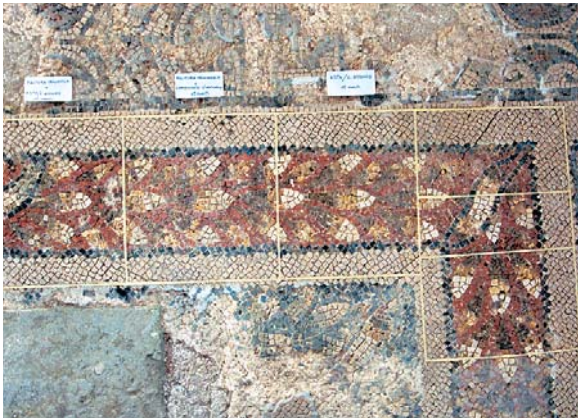
Casignana, Villa Romana. Test di pulitura chimica. Casignana, Roman Villa. Cleaning test.

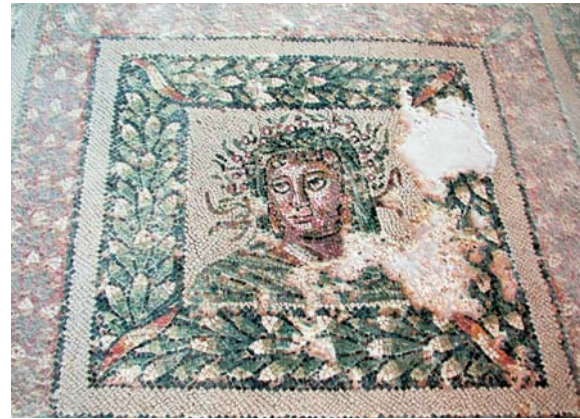
Casignana, Villa Romana. Il busto dell'Autunno dopo il restauro. Casignana, Roman Villa. The bust of Autumn after restoration.

Sometimes there is the need to maintain visible some sections of the floor stratigraphy and preparatory layers showing the outlines of the missing *tesserae*, occasionally with traces of pigments and background colour. As an experiment, this method has been used on the mosaic floor depicting the busts of the Four Seasons in Casignana, because of the exceptional conservation of the mortar bearing the print of the *tesserae*, and the persistence of

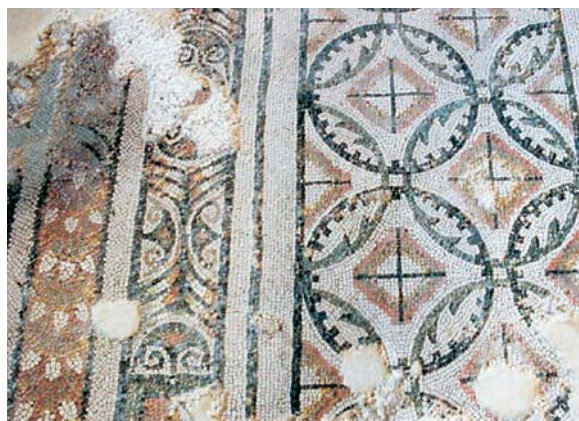
Casignana, Villa Romana.
Dettaglio del mosaico delle *Quattro Stagioni* dopo il restauro.
Casignana, Roman Villa.
Detail of the mosaic floor with the *Four Seasons* after restoration.

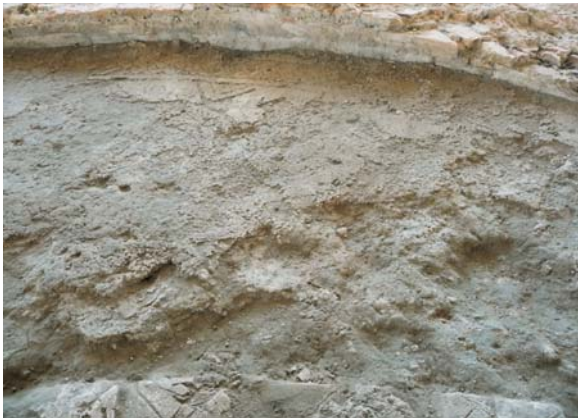
Casignana, Villa Romana.
Ambiente A.
Mosaico geometrico policromo prima del restauro.
Casignana, Roman Villa.
Room A.
Polychrome geometrical mosaic before restoration.

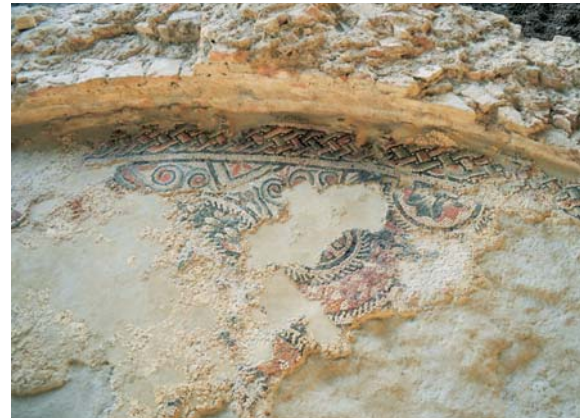
Casignana, Villa Romana.
Ambiente A.
Mosaico geometrico policromo dopo il restauro.
Casignana, Roman Villa.
Room A.
Polychrome geometrical mosaic after restoration.

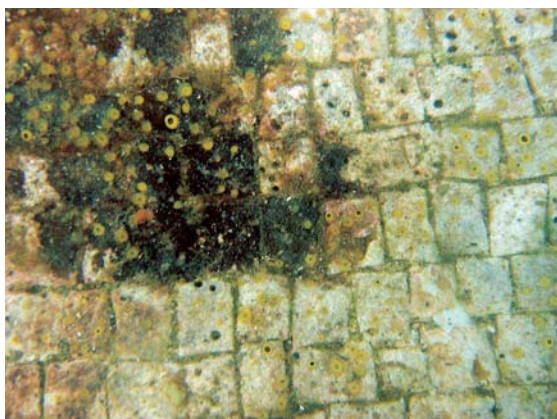
Parco Sommerso di Baia (Napoli). Villa con ingresso a protiro.
Pavimentazione musiva con attacco di *Cliona sp. viva*.
Foto NIAS ISCR.
Baia Underwater Park (Naples). Villa con ingresso a protiro. Mosaic with *Cliona sp. growth*.
Photo NIAS ISCR.

Bioerosion is a process of deterioration, quite widespread in the marine environment, involving stone materials of the calcareous type. The carbonatic rocks used to make architectural structures and archaeological items which have been submerged, are susceptible to biological deterioration caused by numerous groups of organisms (benthonic animals and plants) which occupy the stone surfaces in an epilithic or endolithic manner. Under such conditions, bioerosion produced by endolythic organisms represents one of the most aggressive and destructive forms of biodeterioration.

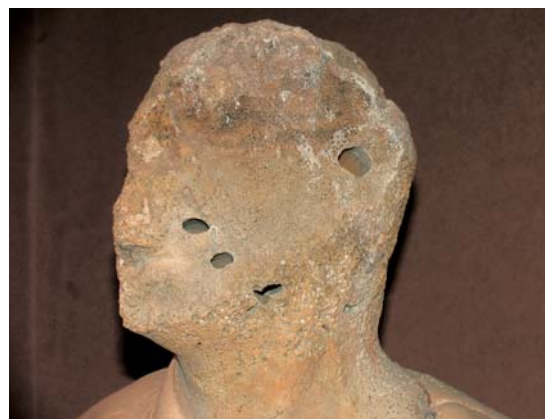
Statua di Baia con fori di *Lithophaga lithophaga*. Foto ISCR.
Baia's statue with *Lithophaga lithophaga* perforations. Photo ISCR.

The many examples of endolithic deterioration include such situations as the statues recovered at Baia (Naples), in the *Nymphaeum* of Punta Epitaffio and those from the Blue Grotto in Capri, on which the aggressive action of biodeteriogens has sometimes cancelled the sculptured model or, in extreme cases, has led to the loss of whole sections of the item. In some cases the action of bioerosion is clearly visible and many examples can be seen on the mosaic floors and the *opus sectile* in the Baia archaeological park. This flooring represents a peculiar type of archaeological item which, due to the petrographic characteristics of the stone used, is highly susceptible to attacks by endolithic organisms and microorganisms.

The erosion takes place along the interface between the cell and the substrate leaving an imprint which corresponds in shape and size to the outline of the cell. Also endolithic bivalves, which attach themselves to substrates already infested with sponges, lead to quite significant bio-deterioration, burrowing holes and cavities that can be remarkably large (up to 15 cm long, and 3-4 cm wide). The following species have often been found on items under examination: *Lithophaga lithophaga*, *Gastrochaena dubia* and *Petricola lithophaga*.

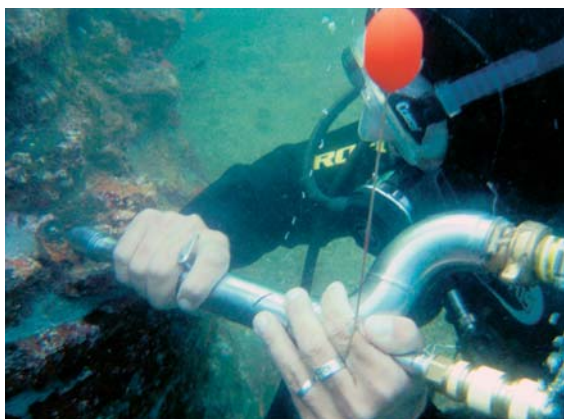
Parco Sommerso di Baia (Napoli). Villa dei Pisoni. Una fase della pulitura del muro con il manipolo attrezzato con una fresa. Foto NIAS ISCR. Baia Underwater Park(Naples). Villa dei Pisoni. A phase of the cleaning of the wall by a stainless steel ablator. Photo NIAS ISCR.

It was found that some types of underwater restoration work could be carried out with instruments used in orthopaedic surgery, suitably modified, such as a stainless steel ablator which proved to be extremely effective for removing carbonatic incrustations and for demolishing calcareous shells of bivalves in the sub-fossil state. Also, the experimental technique of anastylosis (reassembly) was used successfully on a brickwork column forming part of a building with portico and courtyard at *Portus Iulius*, then, near the *nymphaeum* of Punta Epitaffio, some repair work was carried out on a sec-

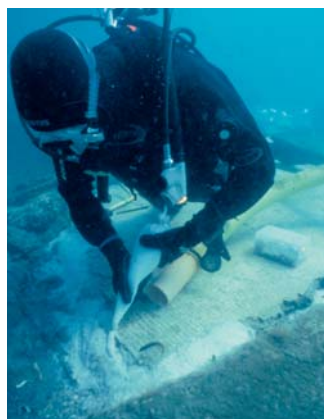
Parco Sommerso di Baia (Napoli). Villa con Ingresso a protiro. Una fase del restauro del mosaico. Foto NIAS ISCR. Baia Underwater Park (Naples). Villa con Ingresso a protiro. A phase of the restoration of the mosaic floor. Photo NIAS ISCR.

In recent years, restoration has been carried out on mosaic floors and on walls in *opus reticulatum* and other types of brickwork (*opus mixtum* and *opus latericium*), also with reinforcement of the foundations, as in the case of a semi-column of the brick wall surrounding the large courtyard (*viridarium*) of the *Villa dei Pisoni*, also singled out for meticulous structural restoration. The task of strengthening the foundations of the semi-column was carried out using removable shuttering in aluminium laminate.

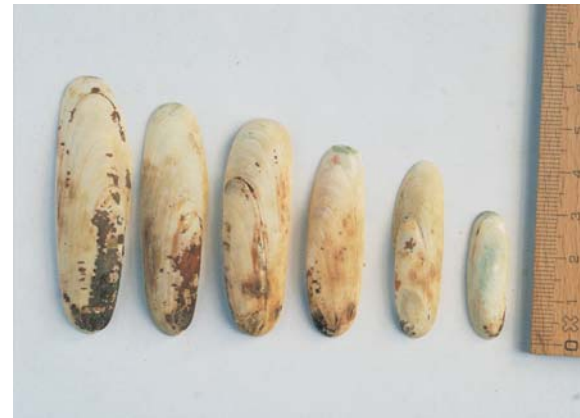
Esemplari di *Lithophaga lithophaga* prelevati da statue marmoree. Foto ISCR. Individuals of *Lithophaga lithophaga* collected from marble statues. Photo ISCR.

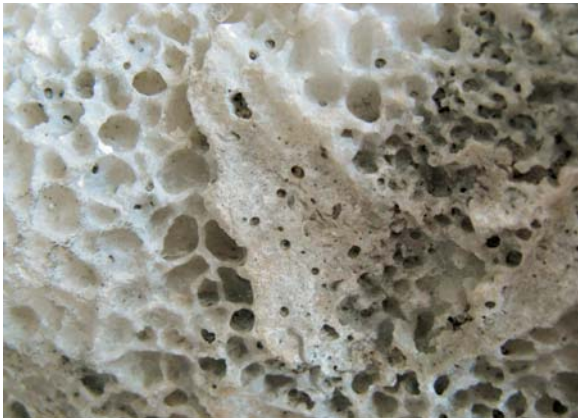
Cavità prodotte da *Clionidi* nel marmo. Foto ISCR.
Cavities caused by *Clionids* inside marble. Photo ISCR.

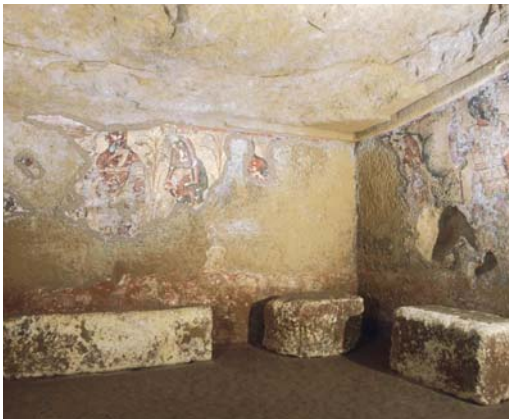
Ambiente denominato Orco II prima del restauro. Il canneto popolato dalle *animulae* e dai personaggi di Aiace, Tiresia e Agamennone. Sulla parete destra, si intravede il personaggio di Gerione. Room called Orco II before restoration. The thicket of reeds populated by the *animulae* and by the figures of Aiax, Thyresia and Agamennon. On the right wall the figure of Geryon is slightly visible.

The left-hand side of the tomb was restructured when it was linked to Orcus II. This second funerary structure consists of a large quadrangular room. The sloping roof, with a framework of beams in relief, has almost completely collapsed. The painted decoration includes a large frieze with scenes depicting the underworld, from which the tomb takes its name (*Orcus* in Latin means the underworld), populated by mythological characters and enhanced by many inscriptions. In particular the rear wall carries a representation of Ade with the guardian Geryon and the couple Ade-Persephone on the throne. The left-hand wall shows a landscape with a dense thicket of reeds in which the *animulae* of the dead, the bard Tiresias, Ajax and Agamemnon, can be seen. The right-hand wall has a scene in which Theseus, seated on a rock, is watched over by Tuchulcha, the Etruscan demon of death.

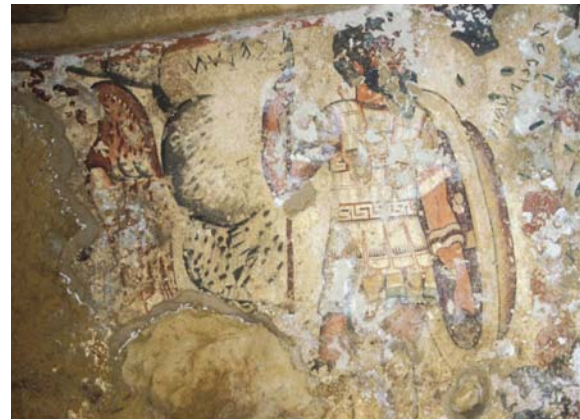
Orco II, dipinto raffigurante Gerione prima del restauro. Orcus II; painting showing Geryon before restoration.

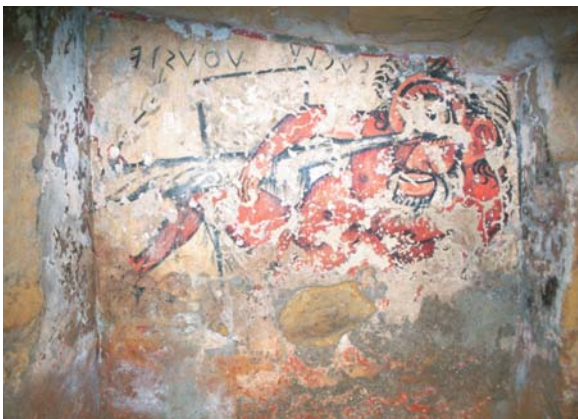
Ambiente denominato Orco III, dipinto raffigurante l'accecamento di Polifemo prima del restauro. Room called Orco III, Polyphemus being blinded by Ulysses, before restoration.

This room has a side corridor, known conventionally as Orcus III, and the end wall has a niche with a scene depicting Polyphemus being blinded by Ulysses. The present-day entrance to the funerary complex is through the original entrance passage (*dromos*) of the Orcus I tomb, restructured immediately after the discovery; the *dromos* of Orcus II is still buried.

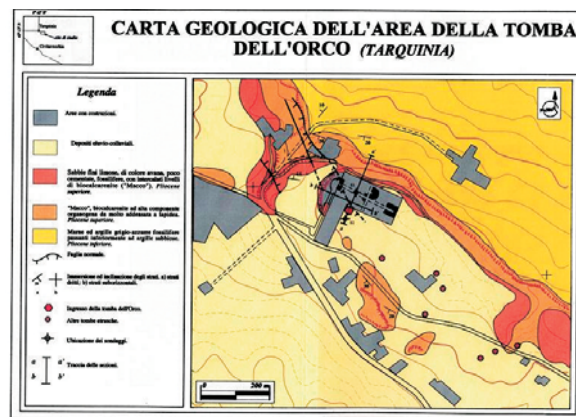
Carta geologica dell'area interessata dalla tomba. Geological map of Tomb surrounding area.

rono realizzati i pilastri a blocchetti di tufo e le piattabande in cortina laterizia. I problemi prioritari da affrontare riguardavano, quindi, la struttura nel suo complesso e i dipinti murali. Pertanto, le prime indagini furono indirizzate allo studio geologico e geotecnico (carotaggi, prove sismiche, georadar) che ha costituito la base dello studio statico-strutturale. Tale studio mirava alla verifica delle condizioni statiche del complesso: era necessario valutare la situazione statica dei soffitti scolpiti in relazione ai carichi soprastanti il banco in cui è scavata la tomba e all'assottigliamento dello stesso banco causato dal cimitero soprastante. Inoltre era necessario verificare l'efficacia dei presidi murari ottocenteschi attualmente in opera. Le indagini con il georadar sono state effettuate dall'interno della tomba e dall'esterno, lungo i viali del cimitero.

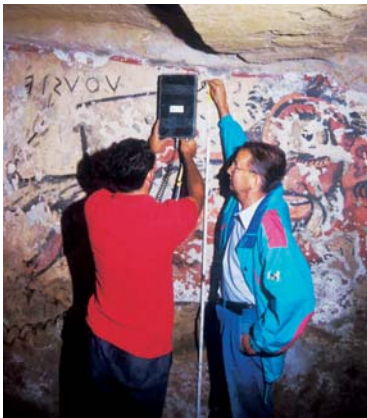
Indagini georadar dall'interno della tomba.
Geo-radar surveys conducted from inside the tomb.

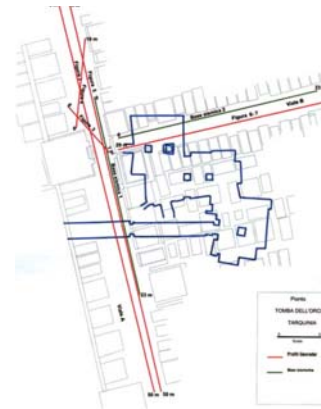
Planimetria dei tracciati delle indagini georadar riportati nella pianta di unione tra la struttura della tomba antica e le tombe moderne soprastanti.
Plan of the geo-radar surveys transcribed on the map uniting the old tomb and the modern ones.

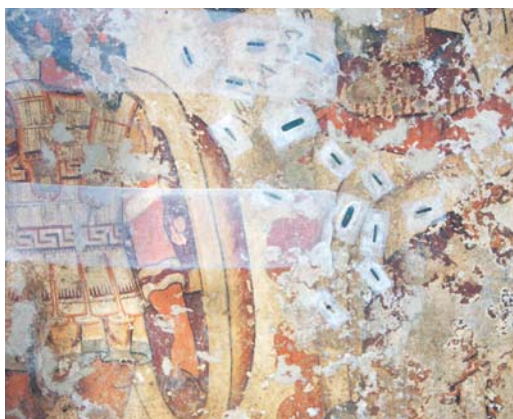
Ambiente Orco II, particolare dei dipinti durante il restauro, velinature di protezione delle superfici dipinte per la rimozione di perni infissi nell'intonaco in un vecchio intervento di restauro. Orco II room, detail of the frescoes during restoration, application of facing on the painted surfaces during the removal of the metal pins inserted in the plaster by an old restoration attempt.

- recreating the continuity of the preparatory layers, between the layer themselves and the supporting walls, and between the plaster and the paint film, with consolidation work;
- neutralising the biodeteriogens and removing them from the painted surfaces;
- eliminating the fillings in grey mortar (along the edges of the painted fragments) and the metal pins, set in the plaster during a previous 19th century restoration to support detached parts. These pins were no longer performing their function and interfered with the painting's surface readability;

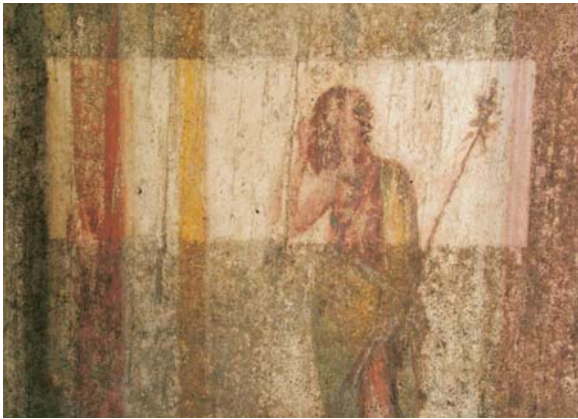
Corridoio n. 131, dettaglio durante i test di pulitura per la rimozione dei residui di terra e per la disinfezione degli attacchi microbiologici. Corridor, east wall, cleaning test.

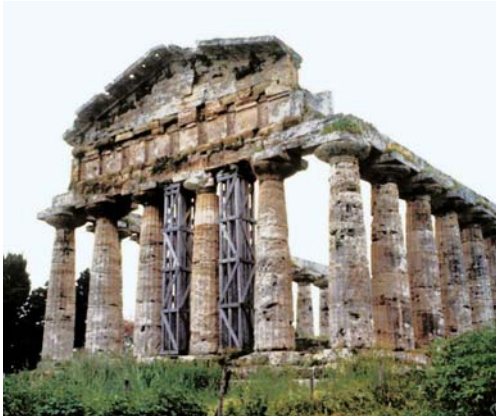
Tempio c.d. di Cerere (Athenaion) durante gli anni '70 dello scorso secolo. Si può notare l'ingrigimento diffuso delle superfici dovuto ad agenti biodeteriogeni e la presenza di opere provvisorie.
The so called Ceres temple (Athenaion) during the 70s of the 20th century. You can notice the greyish colour of the surfaces due to bio-deteriorating agents and the presence of provisional works.

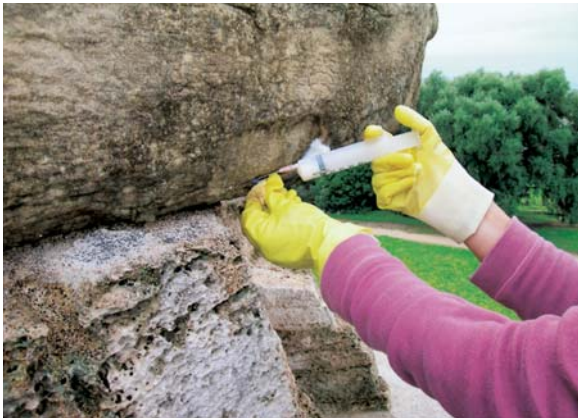
Consolidamento
del materiale
lapideo.
Consolidation of
stone material.

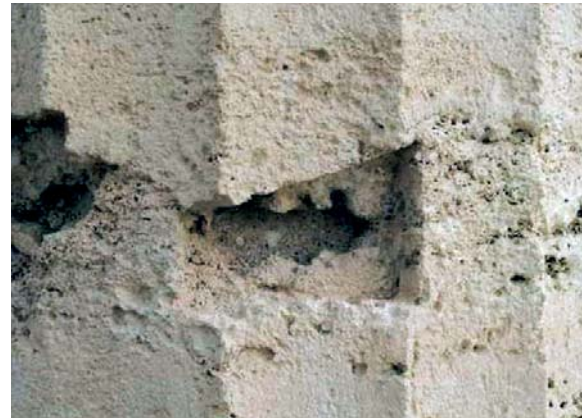
Esempio di
stuccatura su
travertino che
lascia visibili i
segni della
lavorazione
antica del
materiale.
Sample of filling
on travertine
showing the
marks of ancient
processing.

Alongside the question of biological deterioration, it was important to deal with problems relating to the conservation of the different materials. In particular, it was necessary to define the criteria to be used for filling in the numerous gaps on the surfaces, which were very rough and uneven because of the structure of the travertine itself, natural deterioration of the stone and many human-caused alterations.

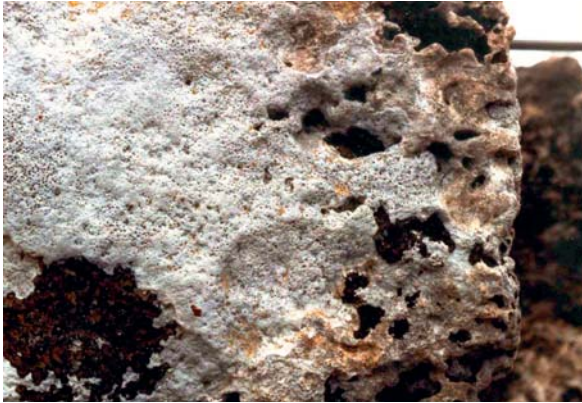
Tempio di Cerere.
Trabeazione in travertino colonizzata da licheni endolitici ed epilithici.
Ceres temple.
Travertine trabeation colonized by endolithic and epilithic lichens.

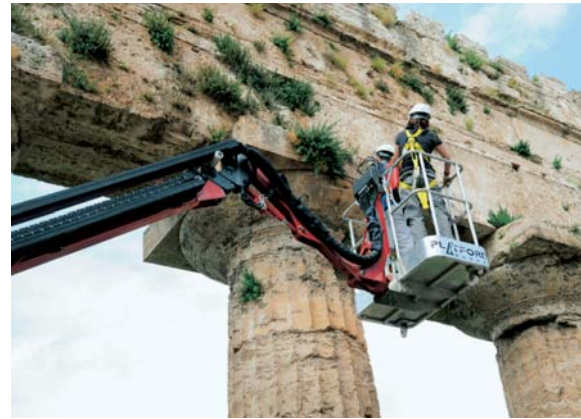
Tempio di Nettuno. Attività di manutenzione, con l'uso di un carrello elevatore di piccole dimensioni, per la rimozione della vegetazione.
Neptune temple.
Maintenance activities, using a small lift truck, to remove the plants.

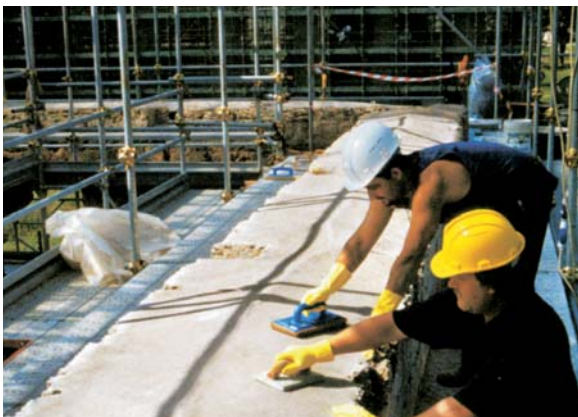
Athenaion durante il restauro. Copertine sommitali realizzate con guaina elastomerica in fase di realizzazione. Athenaion during restoration. Top coverings made up of elastomeric sheet under realisation.

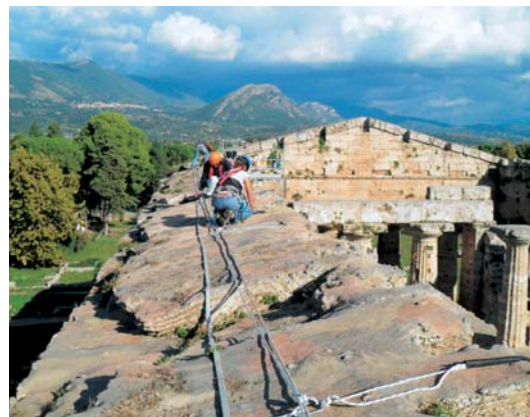
Tempio di Nettuno. Test di manutenzione delle copertine sommitali del tempio con l'uso di sistemi speditivi storici con l'intervento di rocciatori specializzati. Neptune temple. Maintenance test on the top coverings of the temple using expeditious traditional systems and employing specialists with climbing experience.

test di intervento: la risarcitura delle copertine, il trattamento dell'arenaria delle parti sommitali, il trattamento per accordare esteticamente le parti in cemento, la chiusura delle fughe sul pavimento, il trattamento delle parti metalliche. L'esecuzione di queste prove ha confermato la possibilità di utilizzare il carrello elevatore per eseguire le operazioni di manutenzione in quota e ha permesso di calibrare le metodologie operative da poter attuare in modo speditivo.

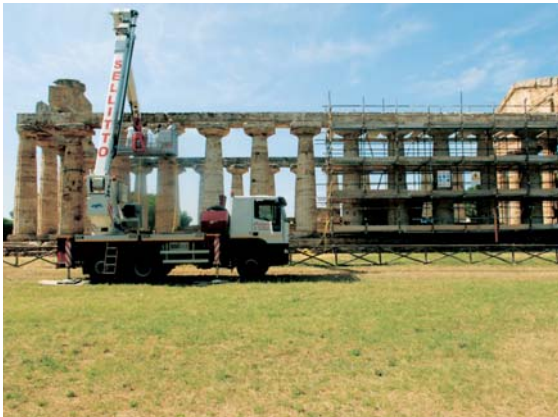
Tempio c.d. Cerere (Athenaion). Realizzazione dell'intervento di manutenzione con ponteggio e braccio mobile: mezzi a confronto. So called Ceres temple (Athenaion). Maintenance intervention using scaffolding and lift truck: means compared.

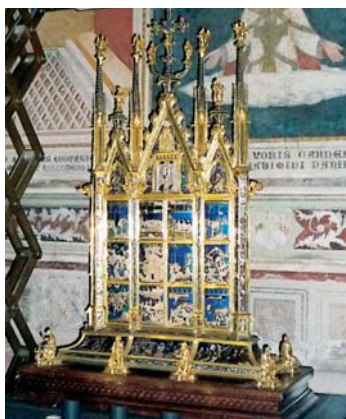
Fig. 1
Orvieto. Reliquario di Ugolino da Vieri.
Smalti translucidi su formelle d'argento
che presentano cadute di colore,
probabilmente causate da stress termici e
disomogeneità dei materiali.
Orvieto. Reliquary by Ugolino di Vieri.
Transparent enamels on silver plaques
showing enamel losses, probably caused
by thermal stress and material
discontinuities.

Materiali diversi reagiscono alla temperatura in maniera diversa, pertanto ogni deposito o area espositiva dovrebbe tenere in considerazione la temperatura ottimale di conservazione degli oggetti. Ad esempio, gli smalti su metallo sono molto vulnerabili al calore da un punto di vista meccanico per la diversa dilatazione dei materiali costitutivi (Fig. 1). Molti materiali organici sono invece a rischio maggiore di biodeterioramento se la temperatura cresce oltre i 24°C, in condizioni di valori di umidità relativa alta, intorno al 60%.

The main environmental parameters to be controlled are temperature (T), relative humidity (RH), light levels and chemical and biological contaminants. Different materials react to temperature in different ways, and therefore any storage or display location must take into account the temperature at which items can be best preserved. For example the enamel on metal is extremely vulnerable to direct heat on a mechanical level because of different dilatations of the constituent materials, while many organic materials are at greater risk of bio-deterioration if the temperature becomes too warm, exceeding 24°C, in conditions of high relative humidity, i.e. more than 60% (Fig. 1).

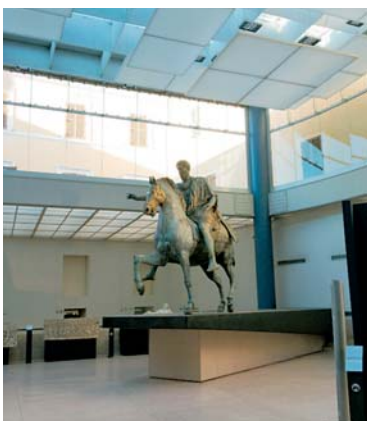
Fig. 2b
Una sala climatizzata dei Musei Capitolini, realizzata per proteggere l'originale della statua equestre del Marco Aurelio da agenti inquinanti e condizioni climatiche non idonee. A museum hall with HVAC system to protect the original equestrian statue of Marcus Aurelius from pollutants and climate hazards.

impedisce al materiale organico di espandersi e dilatarsi come necessario. Per questo, molti manufatti realizzati con materiali compositi, costituiti da una combinazione di materiali organici e inorganici, esposti in museo o conservati in deposito, dovrebbero essere mantenuti in condizioni microclimatiche controllate. Un primo ostacolo alla realizzazione di impianti che mantengano un microclima controllato, specialmente in Italia, è costituito dal fatto che spesso le collezioni sono ospitate in edifici storici, dove l'installazione di sistemi per il trattamento dell'aria risulta particolarmente complicato ed oneroso dal momento che l'edificio stesso costituisce un bene culturale (Figg. 2a, b).

ability to expand and contract as needed. Thus, several objects composed of highly responsive materials or a combination of organic and inorganic materials, displayed in museums or stored in depots, should ideally be conserved under controlled atmospheric conditions. This can be a very difficult matter in Italy, since collections are often housed in historical buildings where there are problems with installing heating, ventilation and air conditioning systems (HVAC) to control the microclimate (Figs. 2a, b).

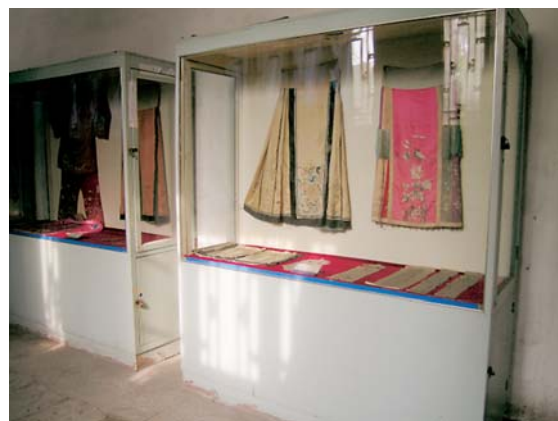
Fig. 3
Vetrina contenente manufatti in tessuto, illuminata da radiazione solare diretta. Questa situazione è a massimo rischio di degrado da UV. Showcase with textiles. Sunlight is extremely destructive for these materials which are at very high risk of UV decay.

La componente UV della luce ha una maggiore energia della luce visibile, ma non contribuisce a una visione più dettagliata degli oggetti e, idealmente, dovrebbe essere completamente eliminata. La luce solare causa il massimo rischio di deterioramento da UV, ma anche alcuni tipi di luce artificiale possono emettere radiazioni UV assai dannose agli oggetti e per questo, negli ultimi anni, molte lampade e sistemi illuminanti hanno dei filtri per proteggere i materiali particolarmente vulnerabili (carta, tessuti, etc.) dai possibili danni quali l'ingiallimento, lo scolorimento e l'ingrassimento del materiale che la radiazione UV può causare (Fig. 3).

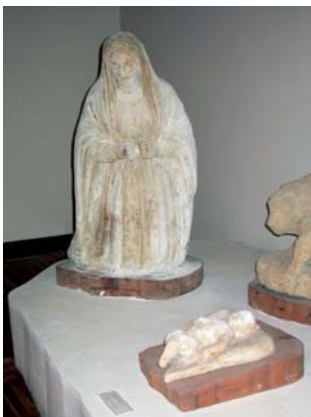
Fig. 4a
Statue esposte in un museo; alterazione della pietra causata da inquinanti chimici aerodispersi e da condizioni microclimatiche non idonee.
Statues displayed in a museum; stone decay caused by airborne chemical pollutants and critical microclimate.

Collections affected by contaminants will show signs of disintegration, discoloration, or corrosion, with porous materials being the most susceptible. Sulphur dioxide (SO₂), nitrogen dioxide (NO₂), and ozone (O₃) are among the most common types of gaseous pollutants and they can be harmful also in the catalysis of further chemical reactions (Figs. 4a, b).

I manufatti a maggior rischio sono quelli costituiti da materiali porosi il cui degrado si può manifestare sotto forma di polverizzazione, scolorimento, corrosione, etc. Il biossido di zolfo (SO_2), l'ossido di azoto (NO_2), l'ozono (O_3) sono solo alcuni degli inquinanti gassosi più comuni che possono, inoltre, favorire la catalizzazione di altre reazioni chimiche (Figg. 4a, b).

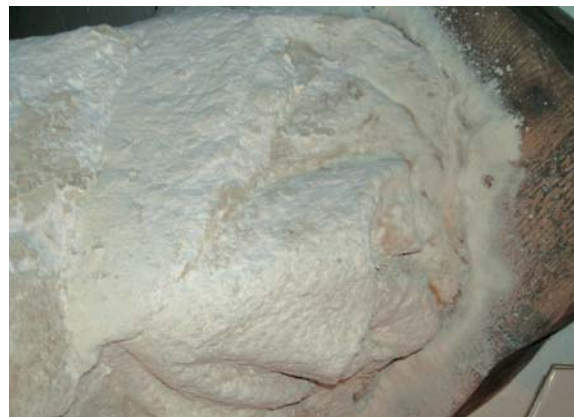
Fig. 4b
Particolare del degrado della pietra.
Detail of stone decay.

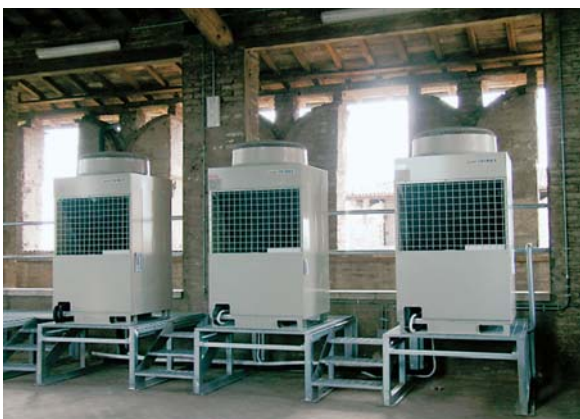
Fig. 5a
Mantova.
Impianti per il trattamento dell'aria su una terrazza del Palazzo Ducale per il controllo della qualità dell'aria nella Camera Picta. Mantua. HVAC plant installed on a terrace for air quality control in the Camera Picta.

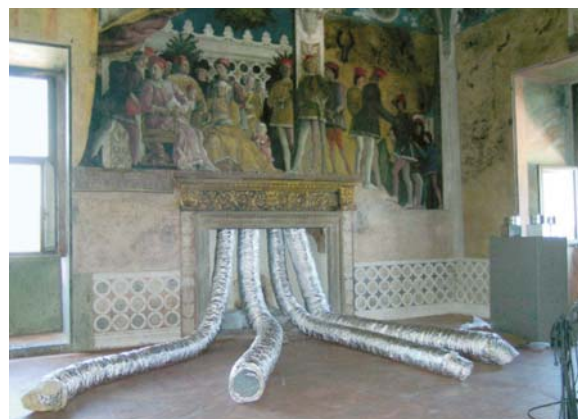
Fig. 5b
Mantova.
Palazzo Ducale
installazione del sistema di trattamento dell'aria nella Camera Picta di Mantegna. Mantua, Palazzo Ducale.
Installation of HVAC plant in the Camera Picta by Mantegna.

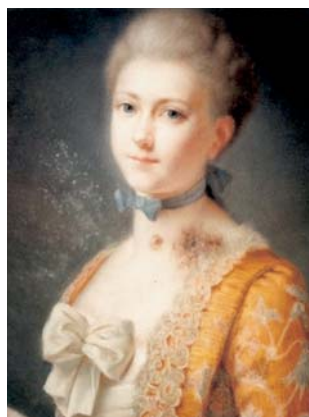
Fig. 6
Pastello su pergamena. Macchie dovute a sviluppo di funghi causati da condizioni microclimatiche non idonee.
Pastel on parchment. Mold stains due to an incorrect microclimate environment.

In generale, nella gestione ambientale del museo, la maniera più semplice di prevenire le infestazioni e le infezioni delle aree di interesse, è quella di mantenere gli spazi ben organizzati e igienicamente controllati e inoltre aperture con l'esterno, danni nell'edificio e funzionamento degli impianti dovrebbero essere sempre verificati e monitorati attentamente. Si devono effettuare ispezioni visive regolari degli oggetti e degli ambienti, e i segni di infestazione o di infezione devono essere ben documentati per poter seguire i cambiamenti e valutare l'efficacia dei sistemi di prevenzione adottati. Tutti gli oggetti che vengono fatti entrare in una collezione dovrebbero essere messi in *quarantena*, tenuti cioè sotto osservazione e, se necessario, sottoposti a trattamenti di disinfezione o disinfestazione per essere certi che nessun agente di degrado biologico che ha viaggiato con loro possa contaminare gli altri oggetti. Inoltre, deve essere attuato un monitoraggio attento delle condizioni ambientali dell'edificio, così come sottolineato precedentemente, poiché lo sviluppo di biodeteriogeni, specialmente microrganismi, è strettamente dipendente dalle condizioni microclimatiche (Fig. 6).

uncluttered and sanitary. Additionally, openings and damage to the building's structure should always be repaired; moreover the efficiency of all technical plant and equipment should be carefully controlled. Furthermore, regular inspections of objects and spaces for signs of infestation or infection should take place, and these should be well-documented to track any changes in problem areas and the effectiveness of the system in place. All objects brought into the collection should be put *in quarantine* until it can be confirmed that no pests have travelled with the object. Careful monitoring of environmental conditions within the building, such as those outlined above, should also be implemented, as the growth of biodeteriogens, especially micro-organisms, strictly depends on microclimate (Fig. 6).

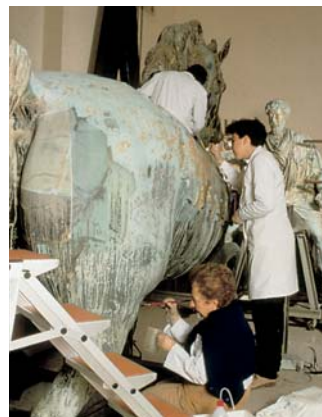
Operazioni di pulitura sulle superfici del monumento.
Cleaning treatments on the surfaces of the monument.

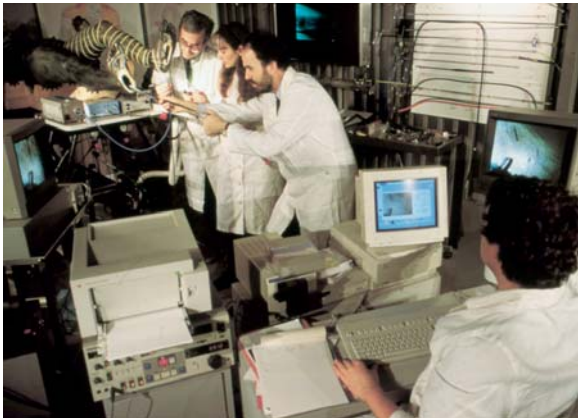
Il *microscavo* archeologico con metodologie laparoscopiche. The *archaeological micro-excavation* using laparoscopic methods.

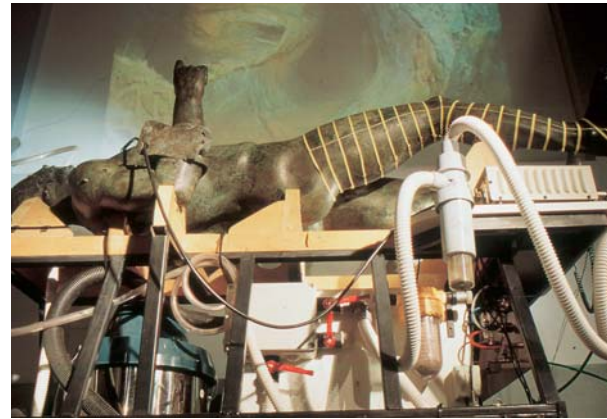
La statua B sulla speciale struttura di sostegno con impianti per l'aspirazione e l'illuminazione interna delle sculture. The statue B on the special support structure equipped to suck the samples and illuminate the interior of the sculptures.

Pochi anni dopo, nel 1984, l'Istituto Centrale del Restauro (oggi ISCR), allora diretto da Umberto Baldini, venne incaricato dell'esecuzione di un *check up* sullo stato di salute dei due capolavori a pochi anni dal termine del restauro eseguito a Firenze. Il progetto diagnostico comprendeva una vasta serie di indagini chimiche e fisiche e il controllo del microclima della sala. Il 6 febbraio 1986 i Bronzi di Riace vennero sottoposti a una ricognizione completa degli interni mediante un video endoscopio, da poco impiegato in Italia nel campo della medicina e dell'industria. L'esame evidenziò la presenza di estese e attive corrosioni interne. Si decise quindi di completare la rimozione delle terre di fusione attraverso il controllo endoscopico dell'operazione. Nasceva in quel momento il progetto *Restauro come Conoscenza*, realizzato dall'ICR e sponsorizzato da Finmeccanica e con il coordinamento di Alessandra Melucco Vaccaro e Giovanna De Palma. Presso il Museo Archeologico Nazionale di Reggio Calabria venne allestito uno speciale laboratorio per l'esecuzione dell'intervento. Furono ideati complessi bracci articolabili a controllo remoto, provvisti di *microtelecamere* con ottica intercambiabile e di strumenti per l'ablazione delle argille.

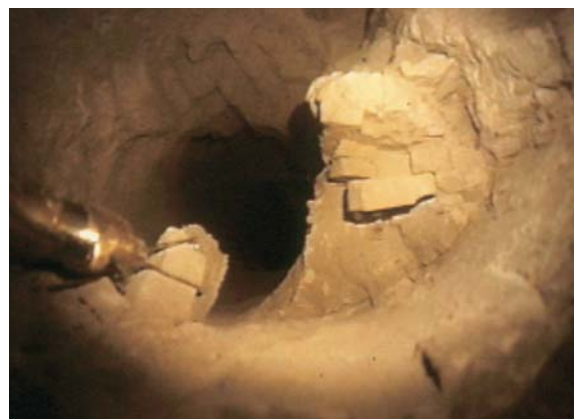
Statua di Riace B, gamba destra. Struttura interna costituita di strati concentrici.
Statue of Riace B, right leg. The internal structure made up of concentric overlaid layers.

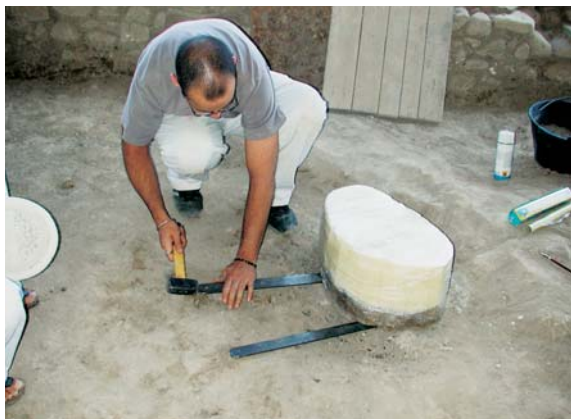
Prelievo in pane sullo scavo con schiuma poliuretana e sciabole da stacco.
Field conservation: lifting the block using polyurethane foam and large chisels to detach it

The usefulness of this method depends on prompt micro-excavation in the laboratory accompanied by conservation actions. Inside the block, the deterioration continues to take place without any possibility of control. Furthermore, the dirt begins to shrink through a process of dehydration, leading to the formation of cracks or fractures that may dislodge or damage the objects concealed inside.

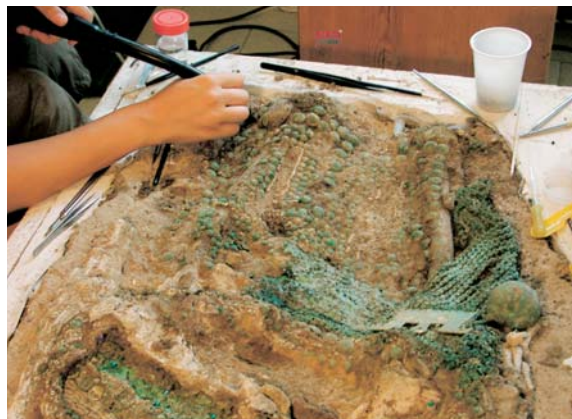
Tomba 594: messa in luce degli elementi costituenti la decorazione del gonnellino.
Tomb 594 Preliminary cleaning to bring in light the decoration of the short skirt.

- initial graphic and photographic documentation;
- preliminary cleaning to bring to light the grave goods and the most evident links between the elements. The work was carried out with probes and brushes using ethyl alcohol. This step highlights the elements of the first layer;
- documentation and recording: after preliminary cleaning, the items in the first layer are documented graphically and positioned temporarily on a 1/1 drawing on acetate sheets that are updated stage by stage;
- consolidation: the presence of linking elements only in traces or the extremely precarious state of preservation of many items, made it necessary to lift small blocks of single objects from the main block. This method was

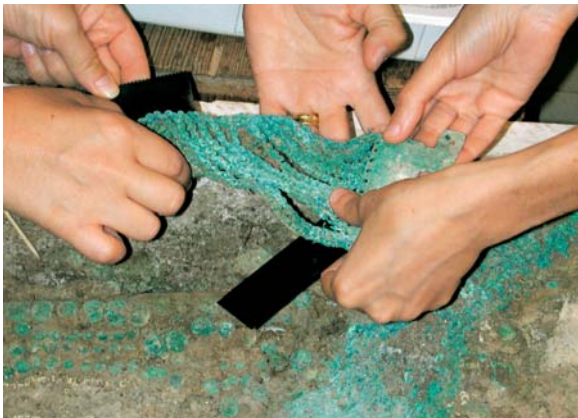
Recupero del
pendente
destro.
Lifting of the
right bronze
pendant.

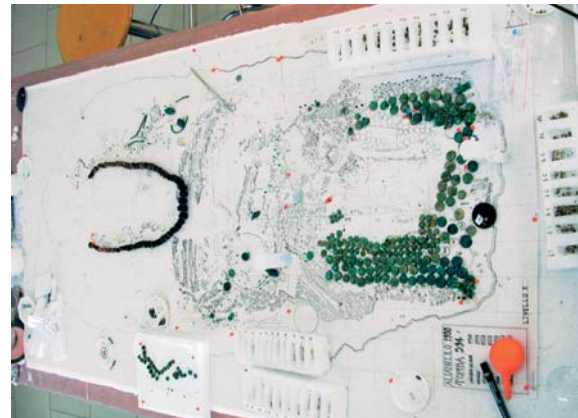
Riposizionamento
sul grafico dei
reperti pertinenti
al primo strato.
After preliminary
clearing the items
from the first
layer are
positioned
temporarily on a
1/1 drawing on
acetate sheet.

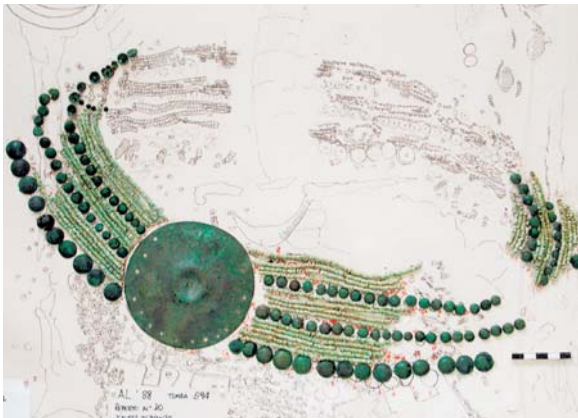
Rimontaggio degli elementi del cinturone sul grafico.
Replacement of the belt elements on the drawing.

o lo stato di conservazione estremamente precario spesso suggeriscono di procedere effettuando piccoli recuperi in blocco di singoli reperti complessi all'interno del pane. Tale modalità è stata applicata al cinturone. Esso era costituito da una maglia di bronzo alternata a file di *faïence* e borchie metalliche e risultava essere indossato. È stato necessario consolidare la maglia del cinturone per separare la terra del reperto dalla terra del pane principale. Il blocco distaccato è stato poi ribaltato con l'uso di un supporto in schiuma poliuretana e *microscavato* dal retro per non perdere nessuna informazione.

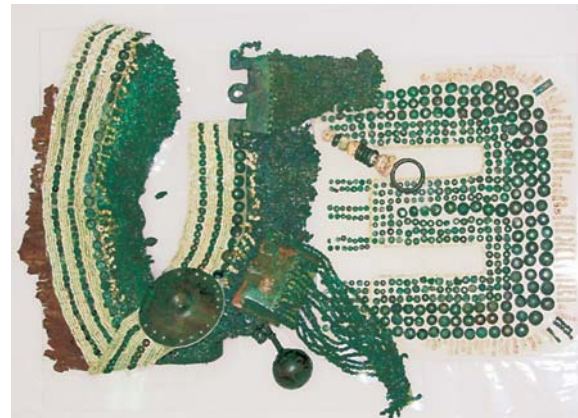
Ricostruzione di parte degli elementi del corredo su supporti idonei
Reassembly of grave goods on adequate support.

The complexity of the belt and the short skirt or tunic, consisting of different elements and materials, made it necessary to use two different types of support:

- a synthetic cloth support to connect the various elements originally sewn

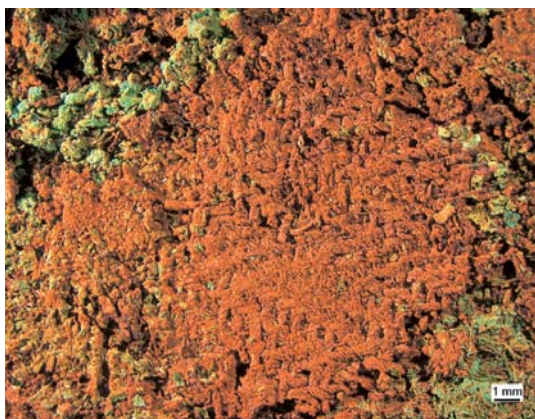
Immagine allo stereo microscopio di un tessuto mineralizzato realizzato con un articolato intreccio di filati (saia spezzata capovolta).
Image by stereo-microscope of mineralised cloth made with a complex twist of threads (herringbone twill weave).

In the case of textiles remains, a stereo-microscope can be used to investigate the technological features of the cloth which, besides being an important historical trace, help towards discovering what purpose it served. Moreover, observation under scanning electronic microscope (SEM) makes it possible to identify the type of fibre used.

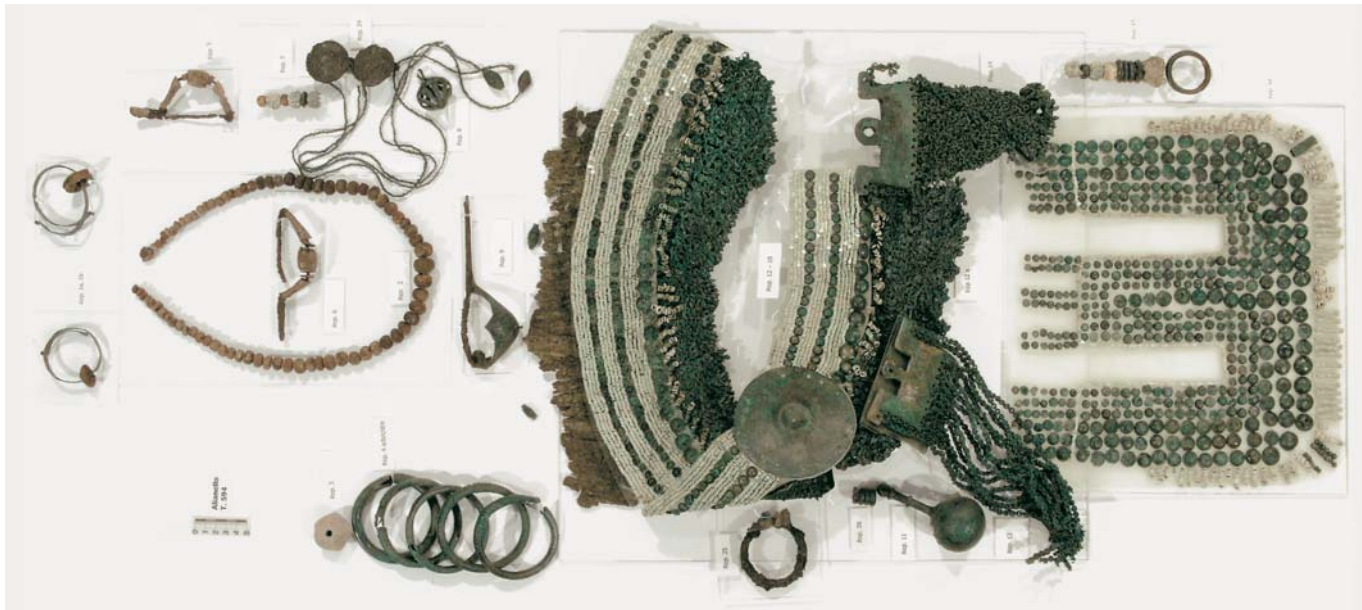
Tomba 594 al termine del microscavo e restauro.
Tomb 594. Grave goods after microexcavation and restoration.

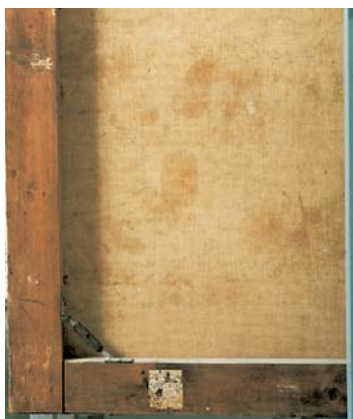
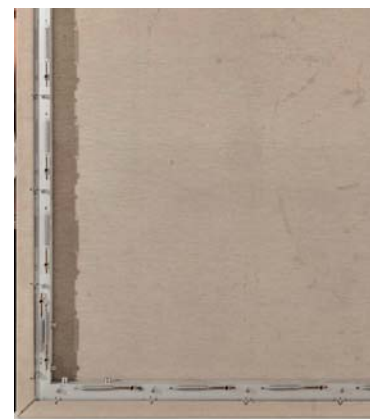
Manual expansion stretcher with
continuous tensioning.

Stretcher with continuous automatic
tensioning.

A painting on canvas is basically made up of organic materials (textiles in natural fibres, wooden stretcher, preparatory layers often containing glue, paint layers) which are highly sensitive to changes in temperature and humidity, hence subject to shrinking and sagging. Therefore it is particularly important to examine where a work is housed and see whether its stretcher is capable of accompanying movements of the support. A canvas that is not correctly tensioned is subject to many forms of deterioration which have an effect on all its layers and constituent elements: warping of the stretcher, undulations and wrinkles in the support and loss of adhesion and detachment of the paint layers, to mention only the most widespread damage. Looking at the stretchers, we have moved from early wooden structures capable of manual adjustment – used on Caravaggio's works in Sicily – to continuous tensioning along the whole perimeter of the painting regulated by springs – used on the works in Malta and in the church of S. Luigi dei Francesi in Rome – up to the current use of metal structures which also have continuous tensioning, using springs which can be operated manually or automatically.

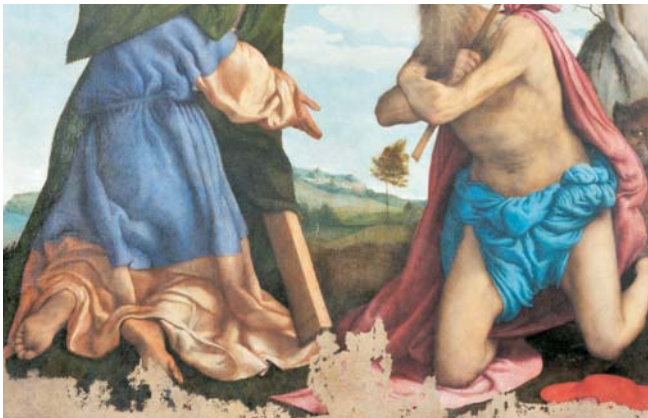
Figg. 11, 12
Lorenzo Lotto, *Madonna con Bambino, Sant'Andrea e San Girolamo* (Collezione privata), particolare dopo il restauro con la tela lasciata a vista.

Lorenzo Lotto, *Virgin and Child with Saints Andrew and Jerome*, detail after restoration with canvas left in view.
Lorenzo Lotto, *Madonna con Bambino, Sant'Andrea e San Girolamo* (Collezione privata), particolare prima del restauro con ritocchi alterati.

The varnish and retouching were strongly discoloured, and the losses which had been treated with the retouching technique of *astrazione cromatica* were so warm and intense in tone that they stood out sharply from the parts with original colours.

Preliminary examination under high definition UV fluorescence clearly showed extensive losses in the protective varnish, especially in the sky and the lower part of the painting, caused by abrasions and previous restoration work. Extra information was obtained from examination using IR reflectography which showed traces of the preparatory drawings, some changes in the dimensions of St Andrew's cross, and the lowering of the figure of St Jerome, as well as many signs of the abrasions and lacunae left by the painting's conservation history. Removal of the altered materials, using a highly volatile solvent mix, brought to light the original colours which essentially employed cool tones, as well as details of Lorenzo Lotto's refined painting techniques. The work was painted on damasked canvas, with a preparation of gesso and glue like that used for painting on wooden panels. The actual painting involves laying warm lacquer glazes over cooler under layers providing the rich use of colour typical of the mature Venetian style. but the paint layer contains veiled lacquer hints combining warm and cold tones, overlaid with the rich hues typical of the mature Venetian style. The losses, previously treated with technique of *astrazione cromatica*, were reconstructed in watercolours using the *tratteggio* technique. Much of the reconstruction of the losses was based on a 19th century copy of the work, now in the town of Fermo. In the large loss on the lower border, a small piece of the precious original canvas was left visible; biological analyses carried out on micro-samples of the cloth showed that it was woven from thin, silvery linen fibres.

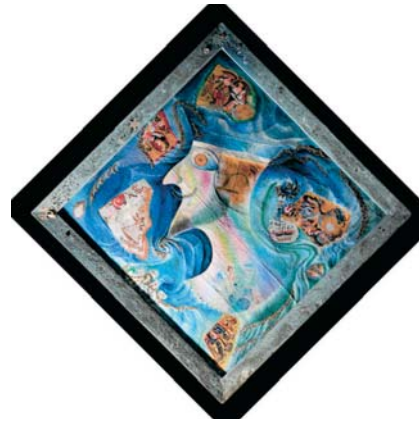
Otto Dix, *Il marinaio Fritz Muller da Pieschen*, 1919, GAM Torino. Pittura ad olio e applicazioni di glitter, carta e bottoni su tela. Otto Dix, produced *Mariner Fritz Muller from Pieschen* in 1919, an oil painting with the application of glitter, paper and buttons on canvas, now kept at Turin's Modern Art Gallery (GAM).

Otto Dix realizza *Il marinaio Fritz Muller da Pieschen* nel 1919, conservato presso la GAM di Torino. Si tratta di una pittura a olio con applicazioni di *glitter*, carta e bottoni su tela. L'opera presentava problemi meccanici dovuti alla deformazione del supporto: con il risanamento del supporto si è provveduto alla rifunzionalizzazione del telaio mediante un sistema elastico a molle per un tensionamento continuo. L'estesa campagna di indagini multispettrali ha consentito di approfondire la tecnica esecutiva dell'artista, che associa a elementi tradizionali come il legante a olio materiali del tutto nuovi e insoliti come la foglia di alluminio e la *porporina*. Intervento di restauro realizzato nel 2009.
