IL RESTAURO IN ITALIA

ARTE E TECNOLOGIA NELL'ATTIVITÀ DELL'ISTITUTO SUPERIORE
PER LA CONSERVAZIONE ED IL RESTAURO

RESTORING IN ITALY

ART AND TECHNOLOGY IN THE ACTIVITIES OF THE ISTITUTO SUPERIORE
PER LA CONSERVAZIONE ED IL RESTAURO

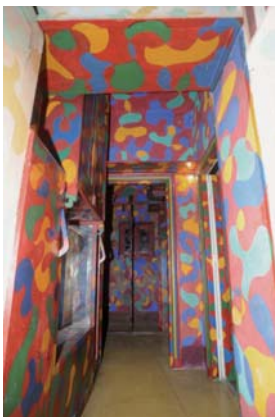
Giacomo Balla, *Studiolo rosso* - Casa Balla, 1929, via Oslavia, Roma. Pittura murale idrosolubile su carta da parati e intonaco; pittura a smalto su legno, di natura oleoresinosa.

Giacomo Balla *Studiolo Rosso* painted in 1929, forms part of *Casa Balla* in via Oslavia, Rome. Wall paper and plaster painted with hydrosoluble paint, oleo-resin based enamel paint on the wooden furniture.

Lo Studiolo Rosso (The Red study) painted in 1929, is in *Casa Balla* in via Oslavia, Rome. The artist used different media according to the various types of support: on the wall paper and plaster there is a water-soluble wall paint, while the wooden furniture has an oleo-resin enamel paint, using rosin and stand oil (an industrially pre-polymerised oil) to hasten

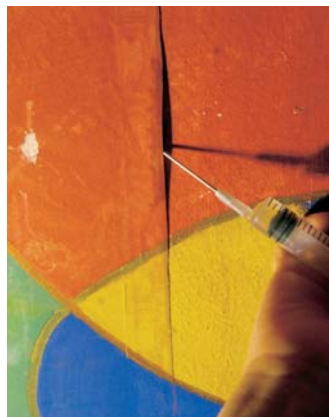
Giacomo Balla, *Studiolo rosso* - Casa Balla, particolare durante il restauro.
Giacomo Balla *Studiolo Rosso* - Casa Balla during restoration.

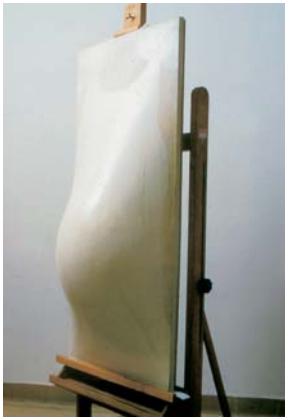
Pino Pascali *La Gravida*, 1965, MACRO Roma. Opera tridimensionale in tela dipinta e struttura di sostegno, con pallone da spiaggia come elemento che conferisce la tridimensionalità. Pino Pascali. *La Gravida* (1965), held at the Museum of Contemporary Art in Rome (MACRO), belongs to a series of three-dimensional works by the artist, consisting of painted canvas mounted on a supporting structure, while the three-dimensional element is provided by a beach ball held in place by a panel on the back of the support.

Pino Pascali painted *La Gravida* (The pregnant women) in 1965. It is held at MACRO, Rome. It belongs to a series of three-dimensional works by the artist and consists of painted canvas mounted on a supporting structure, while the three-dimensional element is provided by a beach ball held in place by a panel on the back of the support. The wet canvas was fixed to the stretcher so that the shape remain impressed after drying; however, following the deflating of the ball and the consequent flattening of the canvas, the work was considered lost by the artist himself. The painting is vinyl-based emulsion and gloss alkyd enamel to create contrasting shiny and opaque volumes. Restoration has made possible to recover the work perfectly, after careful recovery of the shapes using a solvent for re-plasticising the paint layer without dissolving it. The artist's technique was further studied in the restoration of *I Seni* from a private collection. (Restored 1999)

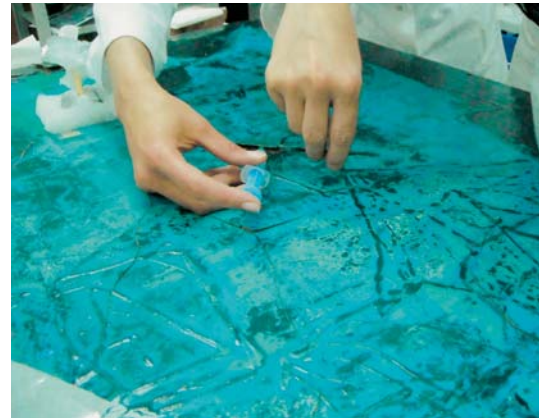
Peter Lubarda *Lamento per il poeta*, Belgrado, durante il restauro. Peter Lubarda *Lament for the poet*, Belgrade, during restoration.

Peter Lubarda produced *Lamento per il poeta* (Lament for the poet) in 1970 using a nitrocellulose enamel on a *faesite* (fibreboard) panel supported by a wooden stretcher. This work by the Serbian artist was kept in his home which has now been purchased by the City of Belgrade. When the building was abandoned, the damp that the work absorbed caused the warping of the support and severe detachment of the paint layer – the enamel was very rigid and fragile, and thus cracked and detached over the whole surface. The conservation treatment softened the paint film without dissolving it using a mixture of water and ethyl alcohol solvent and re-adhered it to the support with an adhesive based on cellulose ether and acrylic emulsion. The original wooden stretcher was reinforced with a sec-

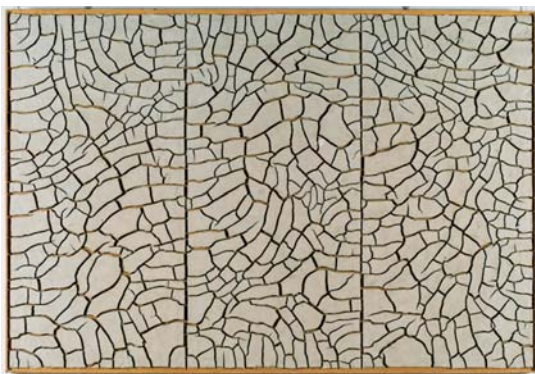
Alberto Burri, *Bianco e Nero*, 1971, Ex Seccatoi del Tabacco di Città di Castello (PG). Pittura vinilica con combustioni su Cellotex.
Alberto Burri made *Bianco e Nero* in 1971, now preserved in the storage of the former tobacco-drying sheds in Città di Castello (Perugia). The painting is a vinyl-based work, partly burnt on Cellotex.

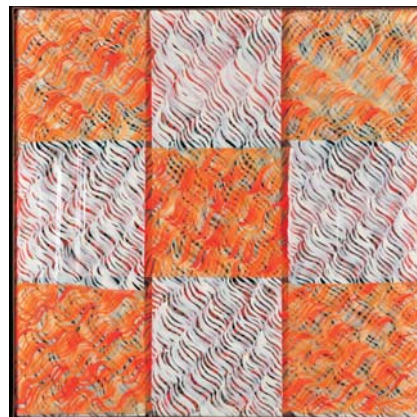
Carla Accardi, *Bianco Arancio*, 1968, Museo di Gibellina (TP). Pittura fluorescente e alchidica su fasce di acetato di cellulosa, montate su telaio.
Carla Accardi created *Bianco Arancio* in 1968, now held at the Museum of Gibellina (Trapani). The work is made up of six bands of cellulose acetate, painted with a fluorescent orange colour and a white alkyd, interweaved and mounted on a fixed stretcher.

Carla Accardi created *Bianco Arancio* (White Orange) in 1968, now held at the Museo di Gibellina (Trapani). The work is made up of six bands of cellulose acetate, painted with a fluorescent orange colour and a white alkyd resin, interweaved and mounted on a stretcher. Cellulose acetate is a semi-synthetic plastic, very hygroscopic and susceptible to contraction, stiffening and warping, leading in this painting to lacerations along the edges and detachment and losses of the particularly fragile fluorescent orange colour. An experiment in a humidity chamber on new and artificially-aged samples of acetate, compared with the original acetate using thermo-gravimetric analysis, made it possible to investigate the transformations of the original constituent materials. This research led to the choice of a synthetic adhesive
