Gli interventi dell'Istituto Superiore per la  
Conservazione e il Restauro  
(già ICR)  
presso la villa Farnesina-Chigi a Roma

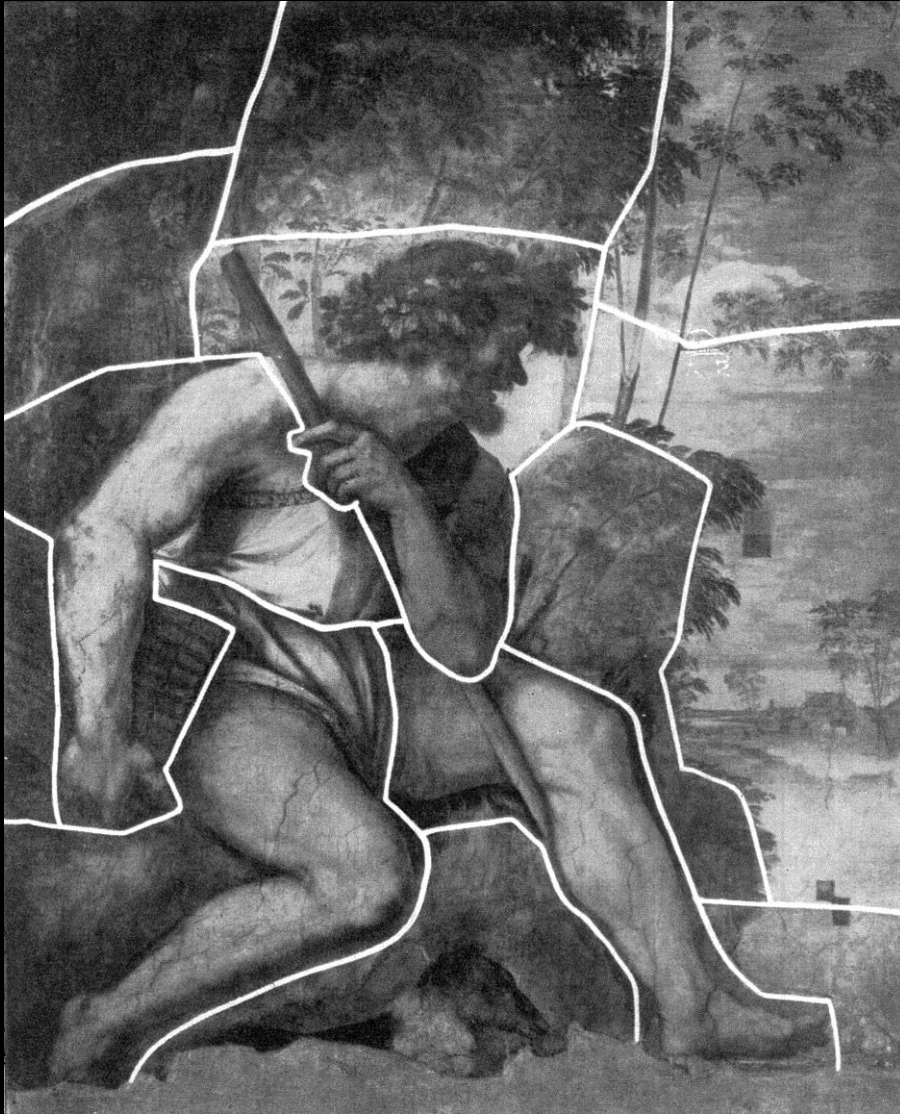
01a. *Polifemo* con l'indicazione delle giornate lavorative

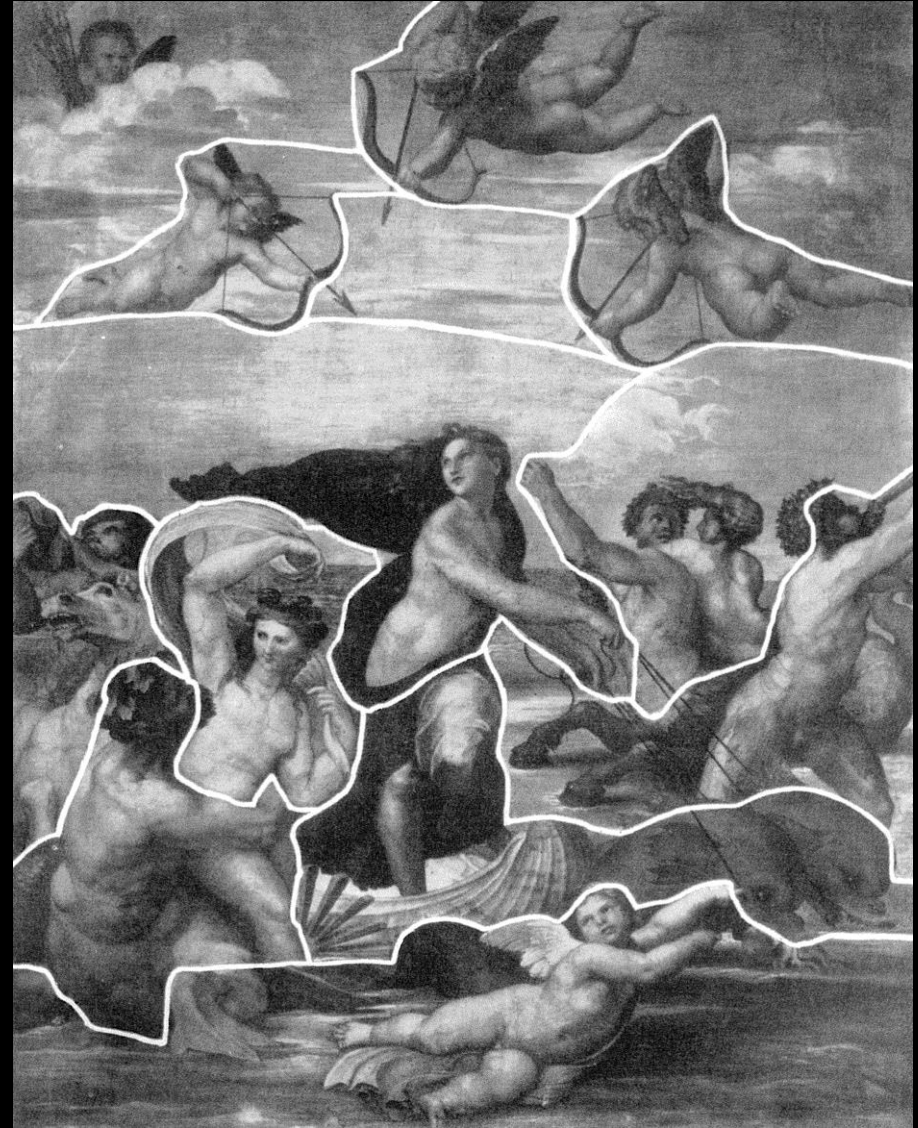
01b. *Galatea* con l'indicazione delle giornate lavorative

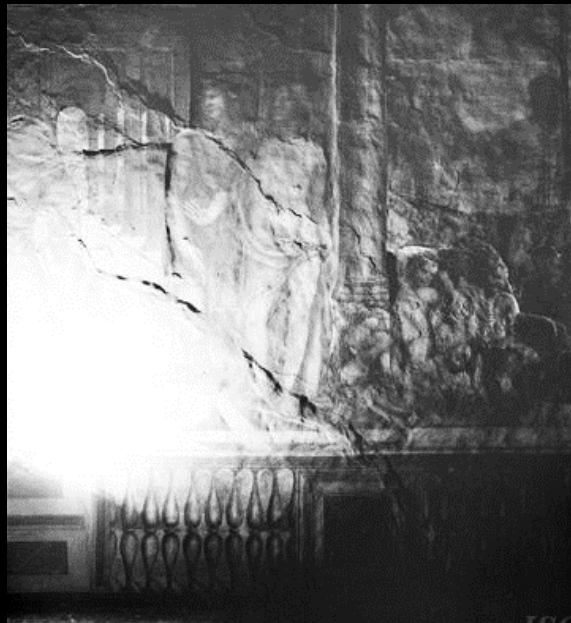
02a. *Nozze di Alessandro e Rossane*.  
La foto a luce radente evidenzia la  
presenza di lesioni paraboliche legate  
al dissesto strutturale (archivio  
fotografico ISCR)

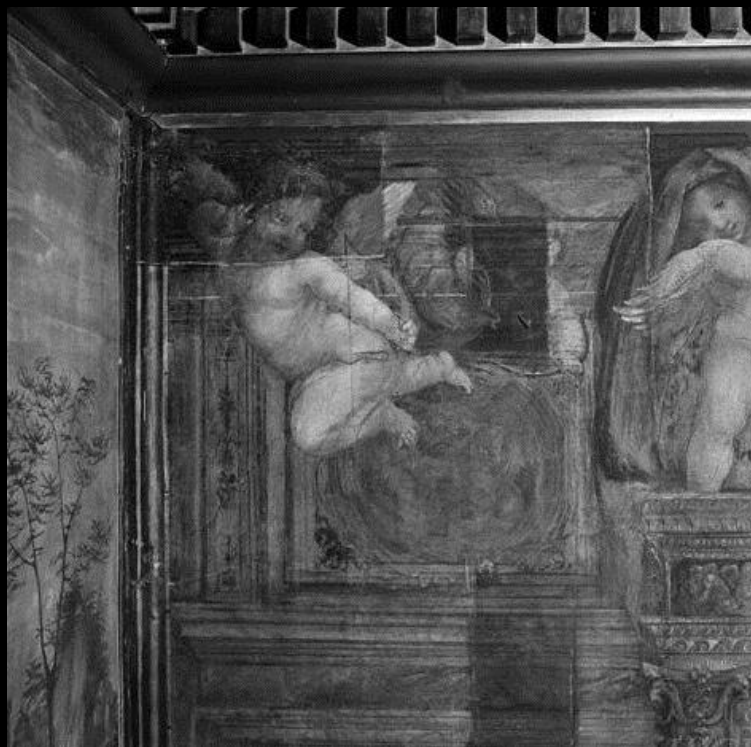
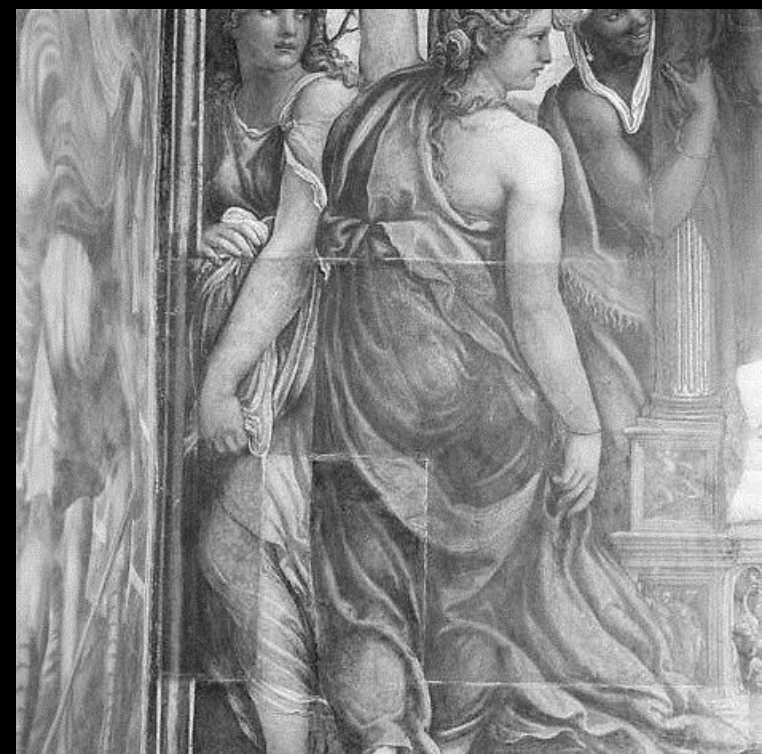
02b e c.  
*Nozze di Alessandro e  
Rossane*.  
Tasselli di pulitura  
(archivio fotografico  
ISCR)

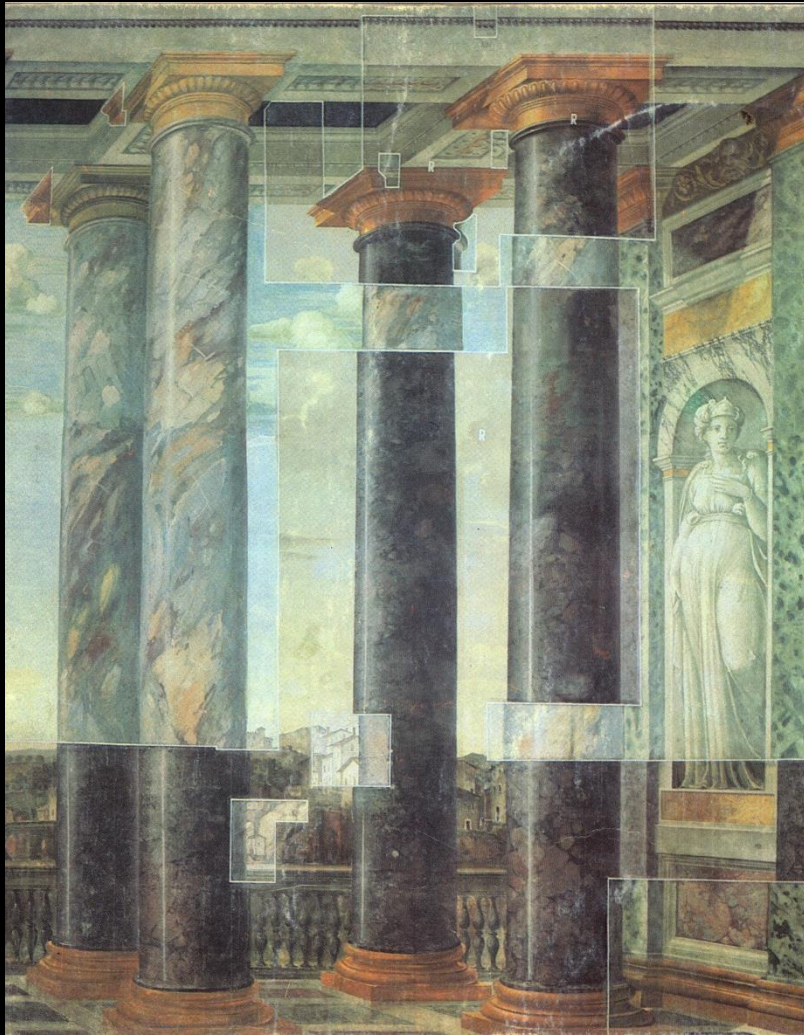
03a. *Sala delle Prospettive*.  
La parete ovest durante il restauro.

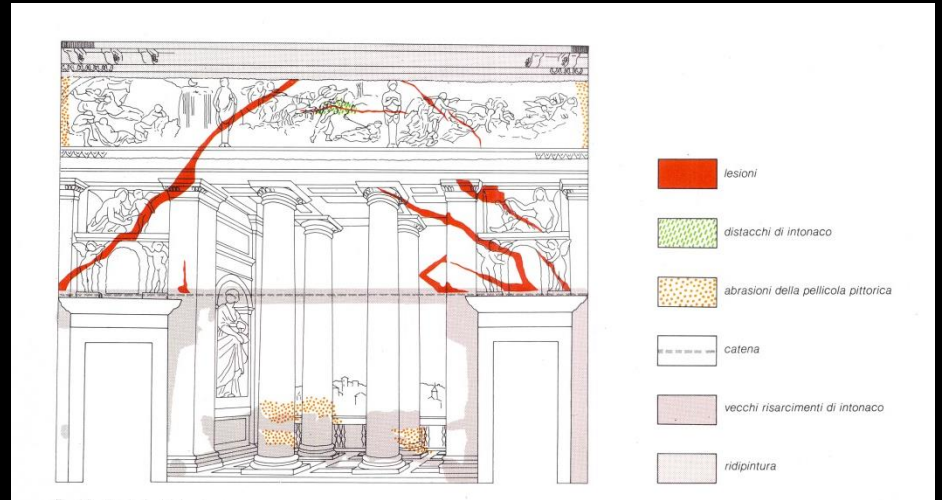
03b e c. *Sala delle Prospettive*.  
Le tipologie di danno delle pareti est (in alto) e nord (in basso).

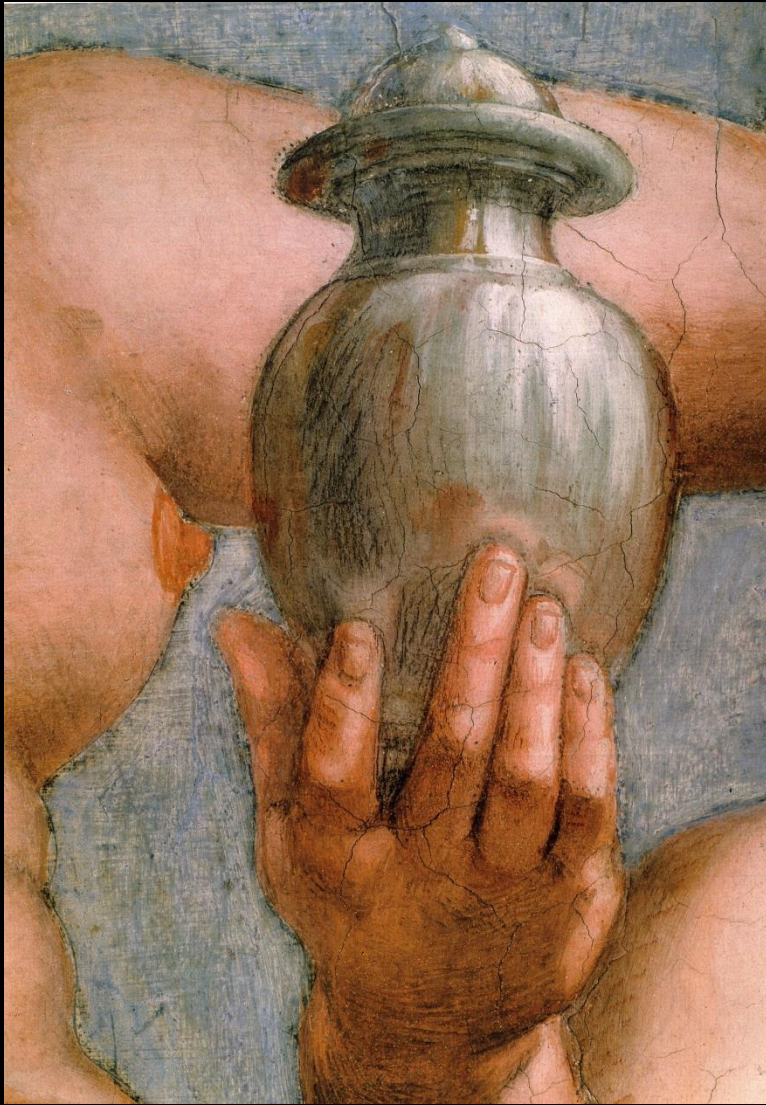
04a. *Loggia di Psiche*. Pennacchio di *Venere e Psiche*.  
Segni di lapis e pastello di Maratti.

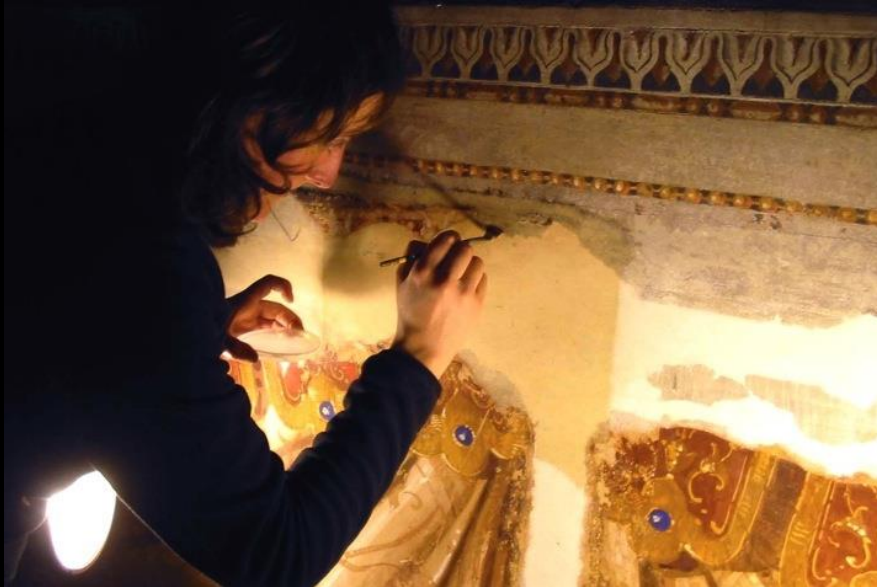
05a. Applicazione di nuovo supporto cartaceo in prossimità delle lacune.

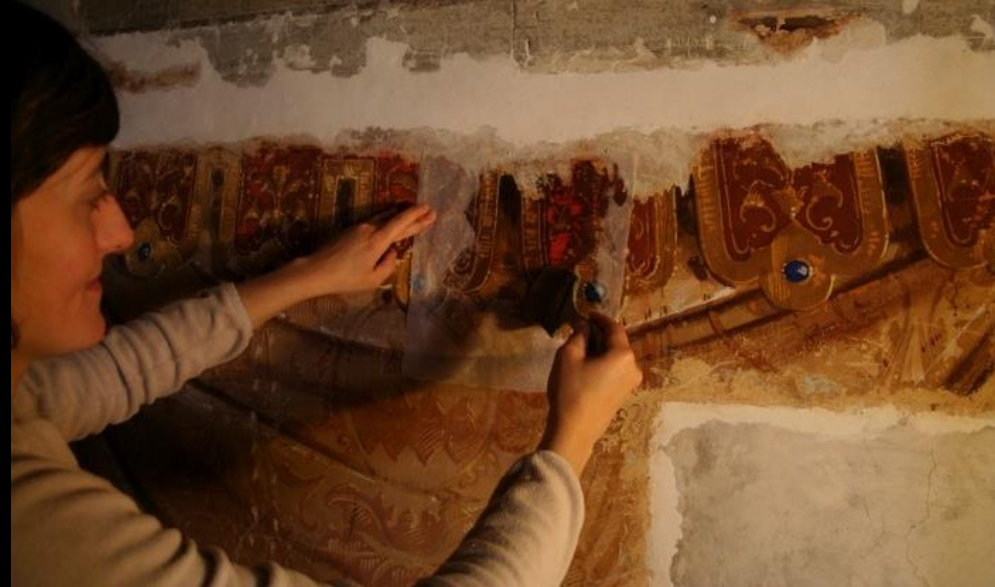
05b. Consolidamento della pellicola pittorica.

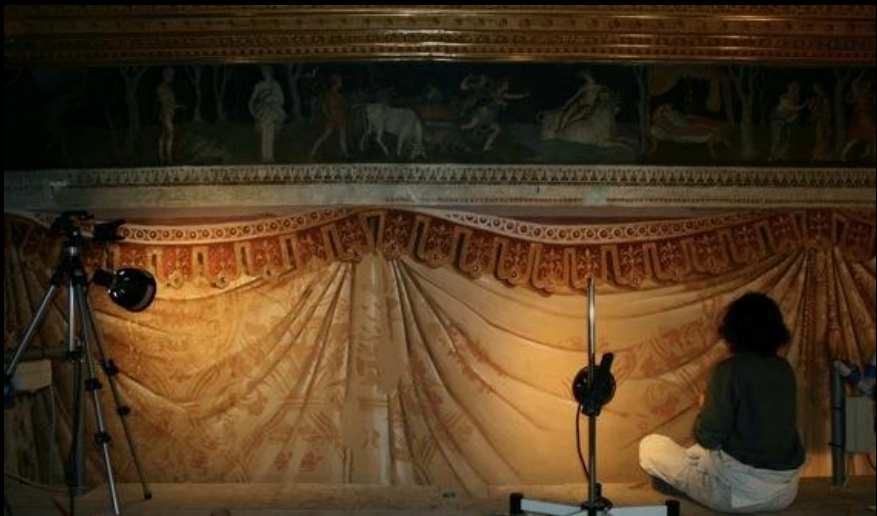
05c. Ricostruzione del partito decorativo mancante

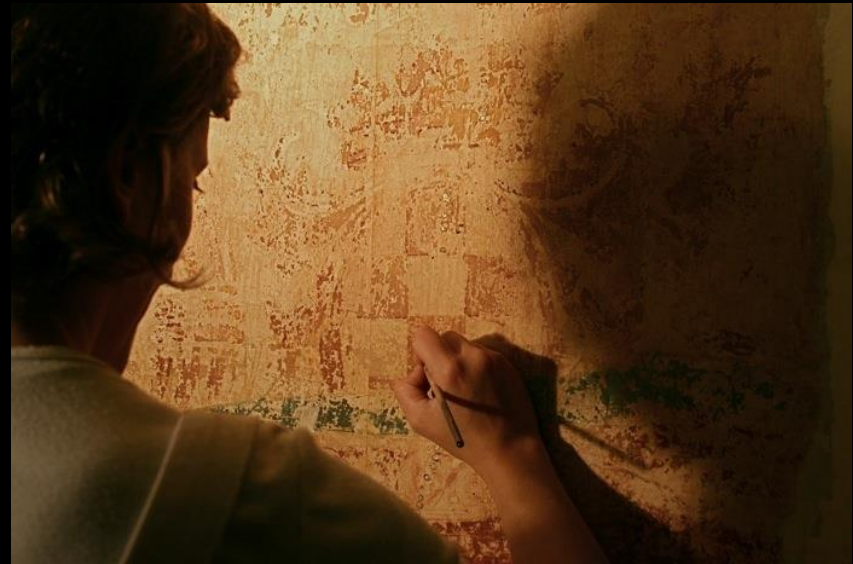
05d. Equilibratura cromatica delle porzioni originali abrase

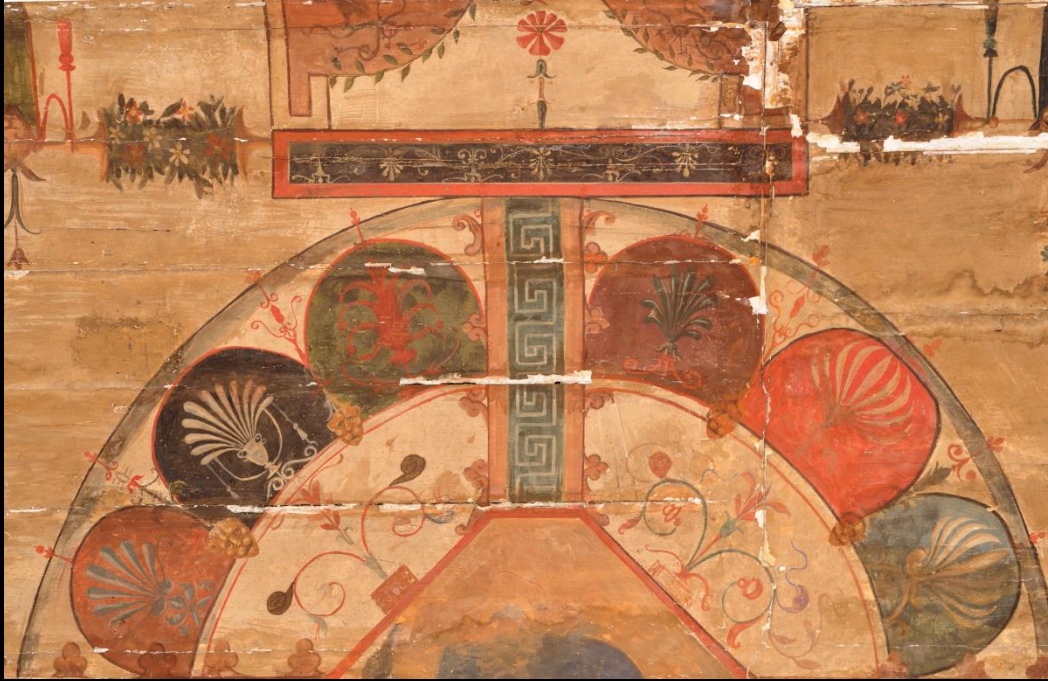
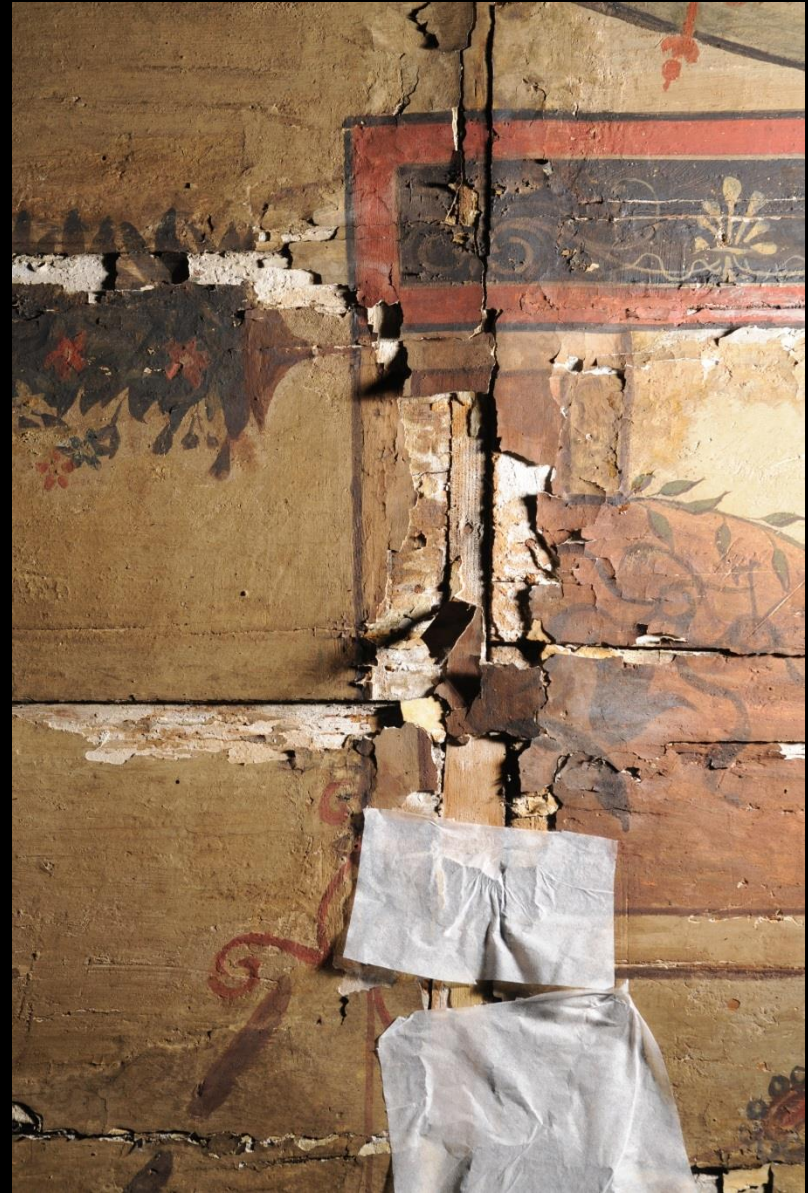
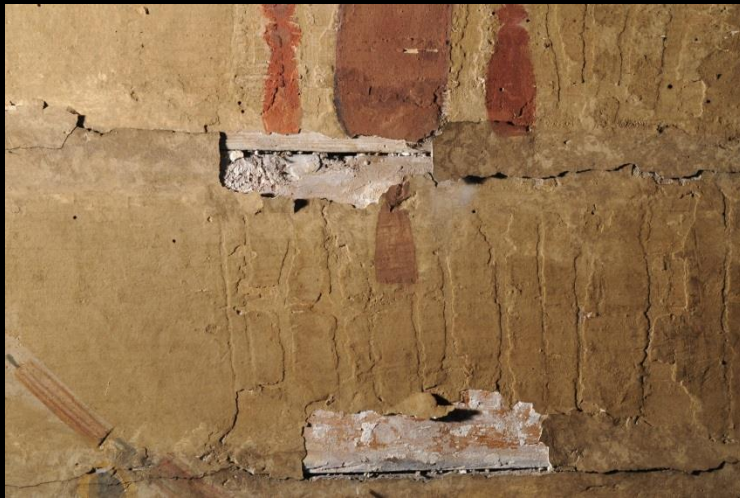
06 a, b e c.  
*Galleria delle  
Grottesche.*  
Dettagli della  
superficie prima  
dell'intervento

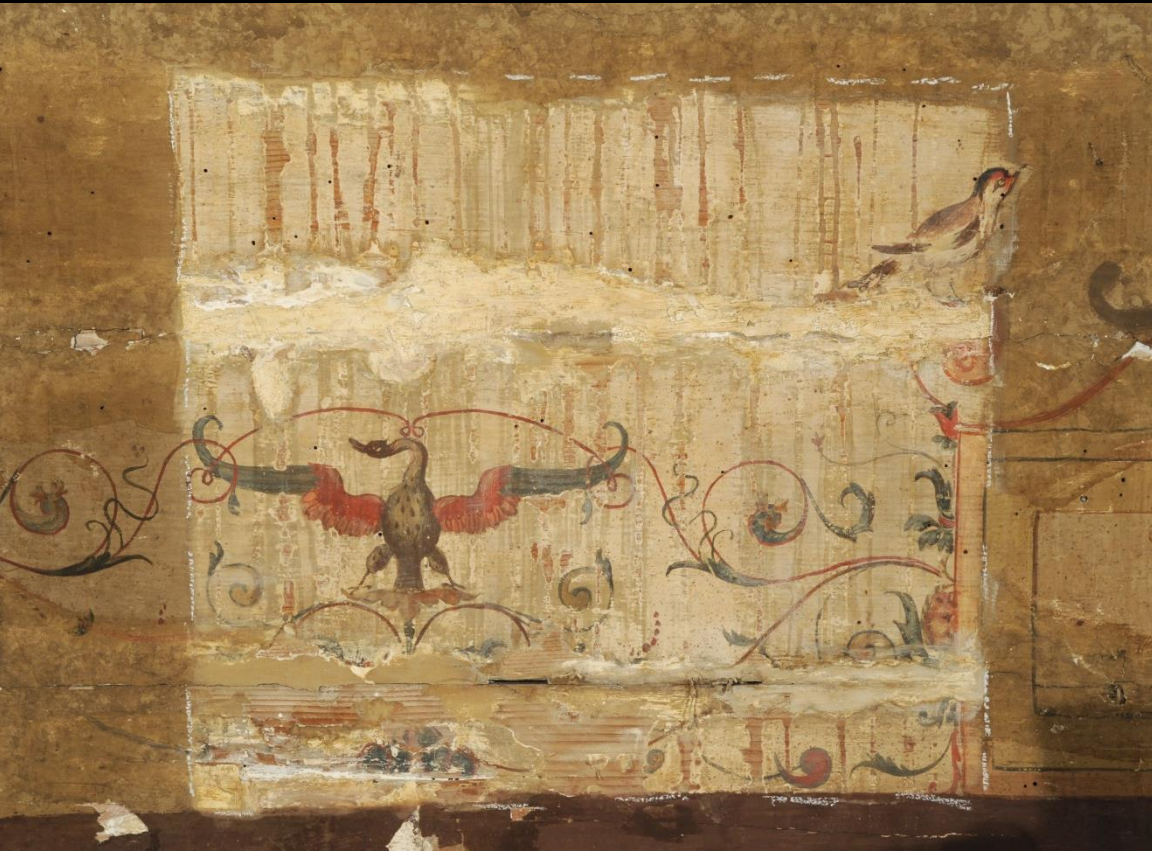
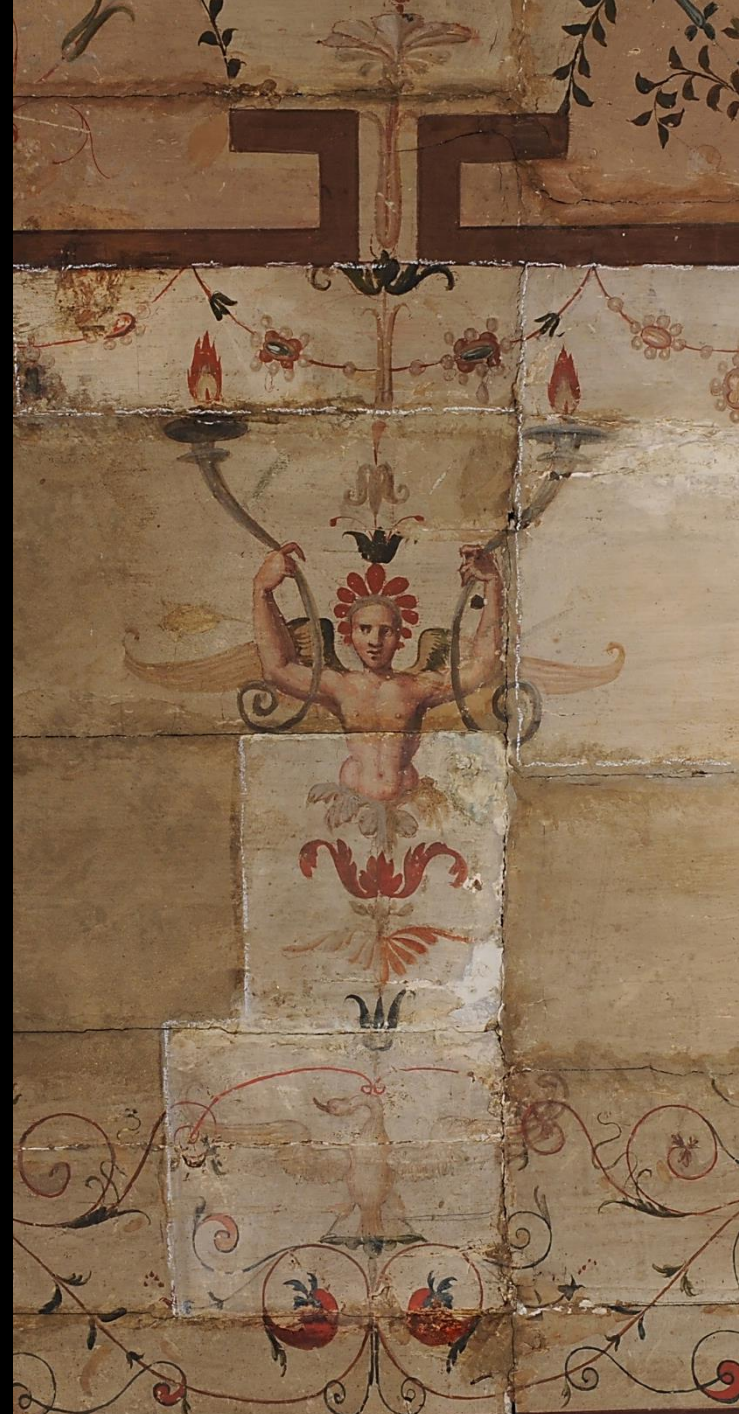
06 c e d.

*Galleria delle Grottesche. Dettagli  
dei tasselli di pulitura.*
