BIOEROSIONE DI PAVIMENTAZIONI MUSIVE SOMMERSE

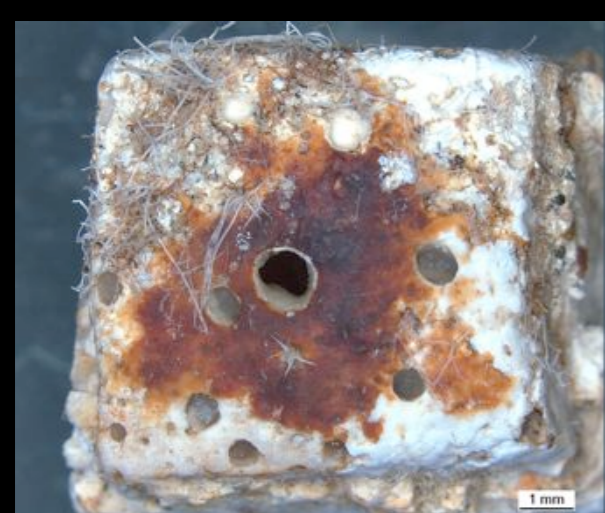
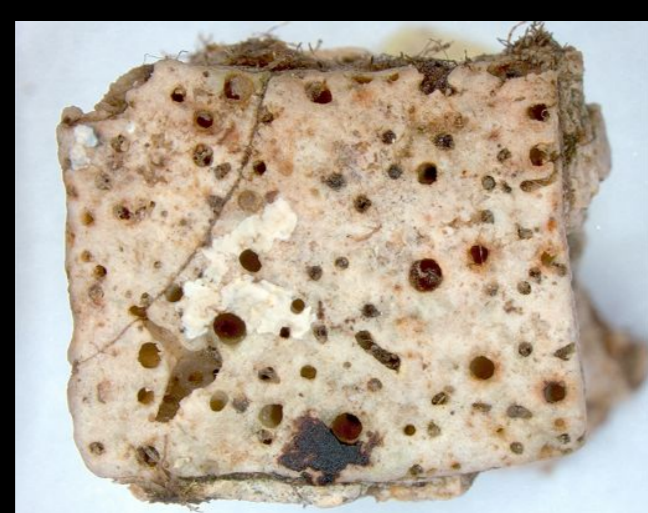
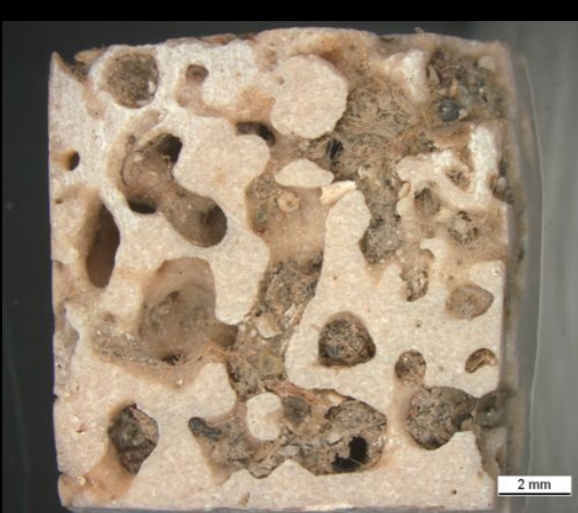
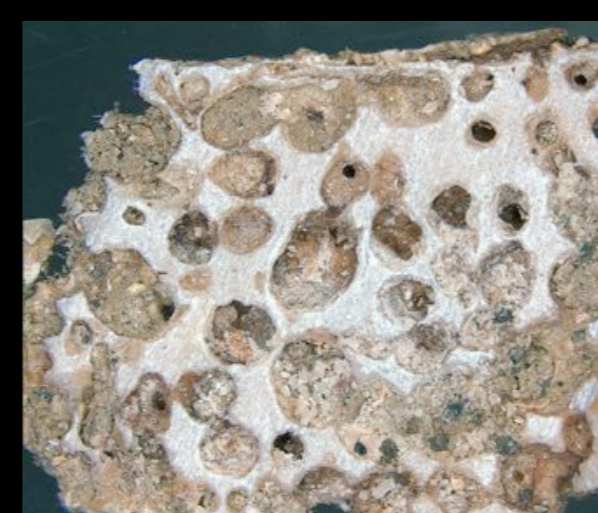
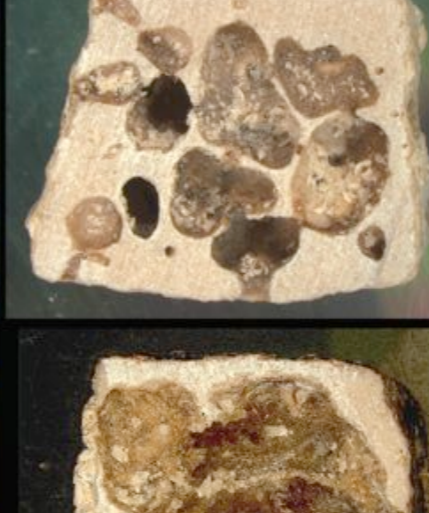
L'erosione si verifica lungo l'interfaccia cellula/substrato lasciando un'impronta che corrisponde, nella forma e nelle dimensioni, al contorno della cellula

La manifestazione esterna del degrado appare poco evidente mentre, in realtà, l'attività di erosione della spugna risulta assai più importante e distruttiva all'interno del materiale. Lo studio ha permesso di documentare come lo sviluppo di questo organismo possa portare alla perdita quasi totale del materiale costitutivo.

Sulla base dei dati ottenuti si può affermare che la crescita endolitica di *Cliona celata* assume un ruolo estremamente importante nel degrado dei materiali lapidei carbonatici sommersi in quanto può portare alla perdita quasi totale del materiale costitutivo. L'unica strategia conservativa attualmente utilizzabile per limitare lo sviluppo distruttivo delle spugne endolitiche consiste nella copertura dei manufatti con teli di geotessuto.
