ASPETTI DEL DEGRADO BIOLOGICO DI PAVIMENTAZIONI MUSIVE SOMMERSE

Sandra Ricci e Gian Franco Priori

Istituto Superiore per la Conservazione ed il Restauro, Roma

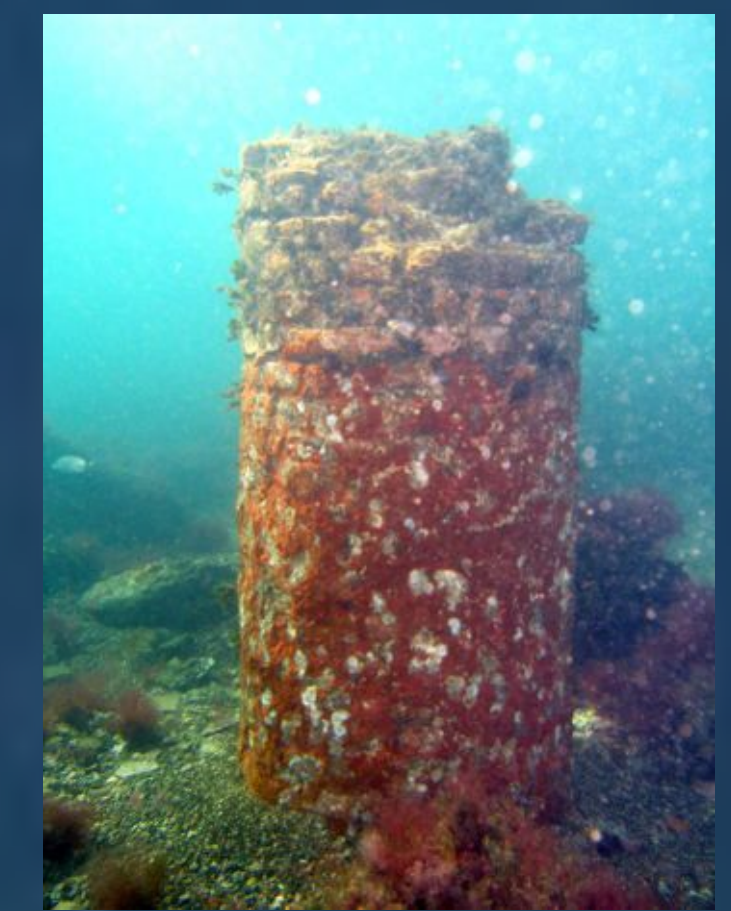
Resti di colonna
