Daniele Spizzichino
Carlo Cacace

Carla Iadanza
Alessandro Trigila

Beni culturali e rischio idrogeologico in Italia

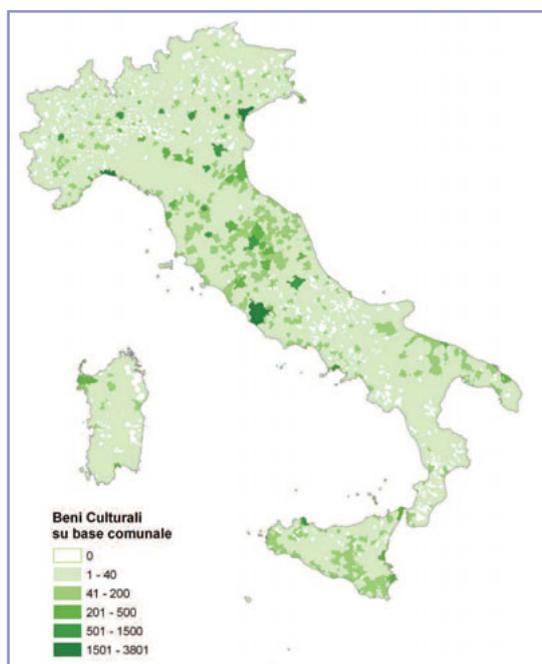
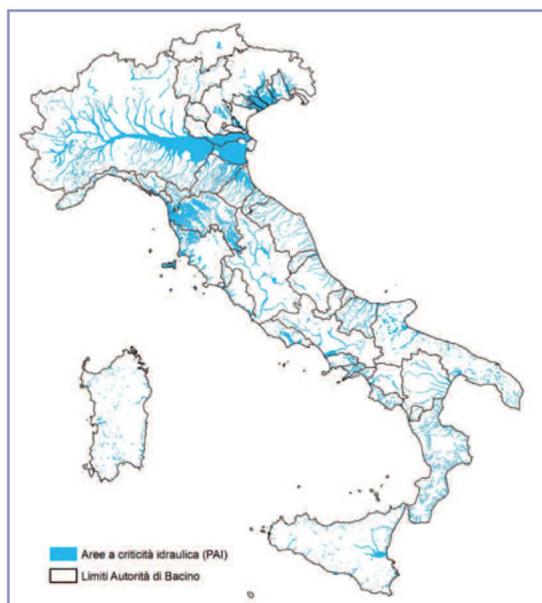
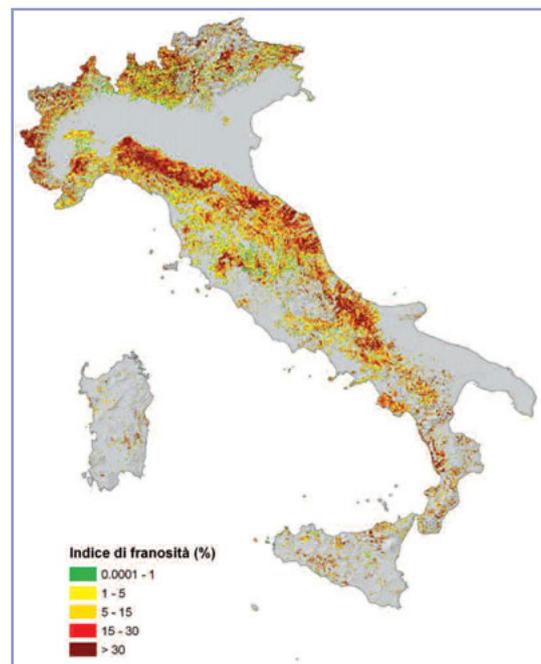
Fig. 2

a) numero di beni culturali su base comunale (censimento dei beni in Carta del rischio al 2012);
 b) aree a criticità idraulica;
 c) indice di franosità.

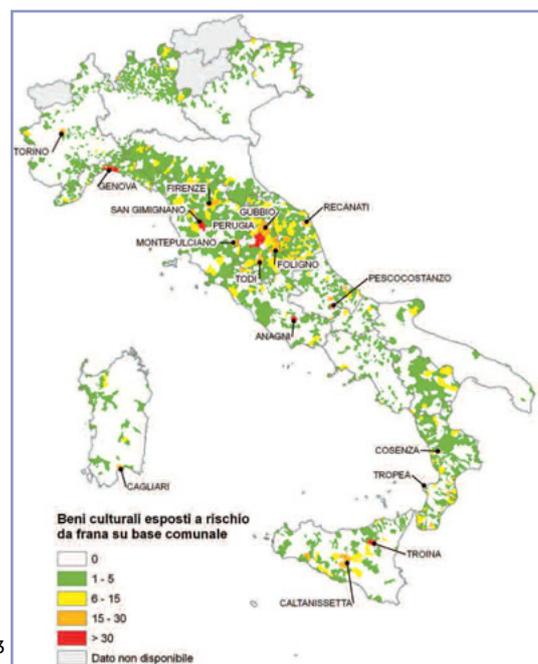
Fig. 3

Carta del rischio da frana per i beni culturali in Italia su base comunale.

I beni culturali, sono stati spazialmente intersecati con i poligoni delle frane del Progetto IFFI, intorno ai quali è stato generato un *buffer* di 20 m per tenere in considerazione possibili evoluzioni del fenomeno di dissesto sia in avanzamento che in retrogressione. È stato così possibile ottenere una prima stima della densità di beni, esposti al rischio frana su base comunale (fig. 3). Sono stati individuati oltre 5.500 BB.CC. esposti al rischio frana. Nella tabella 1, sono riportati i comuni italiani con il maggior numero di beni culturali esposti al rischio frana, estratti dal SIT della Carta del rischio.

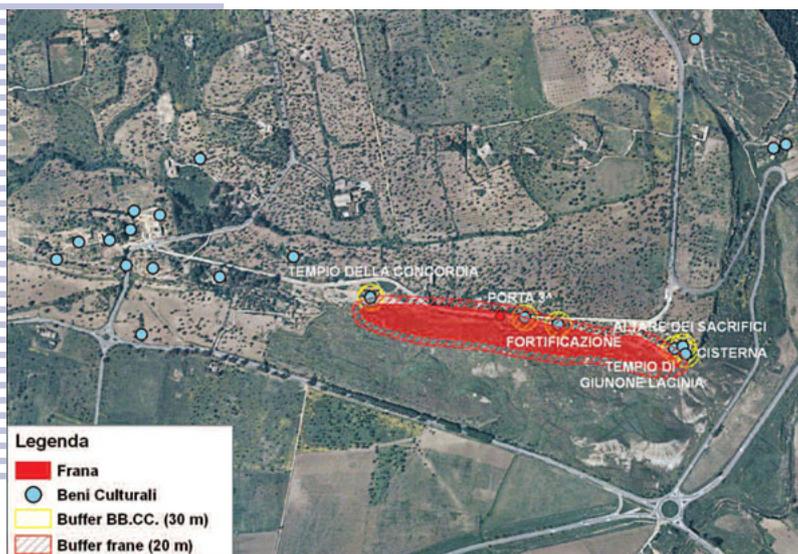
Fig. 4
Beni esposti al rischio da frana dell'area archeologica della Valle dei Templi nel comune di Agrigento (cerchiati in giallo), ottenuta mediante analisi spaziale tra le banche dati del Progetto IFFI e della Carta del rischio dei beni culturali.

Il primo caso, riguarda l'area archeologica della Valle dei Templi nel comune di Agrigento in Sicilia. Come si evince chiaramente dalla fig. 4, questa importante area storico-archeologica è interessata da tempo da un esteso fenomeno di dissesto classificabile principalmente come scorrimento traslativo/rotazionale con alcuni piccoli fenomeni di crollo e ribaltamento innescatisi nel 1976 [3]. Tale fenomeno coinvolge potenzialmente sia il Tempio della Concordia sia quello di Giunone Lacina così come la fortificazione, l'altare dei sacrifici e la cisterna dell'area archeologica. A questa prima analisi che ha permesso di individuare i beni culturali rispetto ai fenomeni di dissesto, dovrebbe seguirne una seconda più dettagliata, anche attraverso l'utilizzo di tecniche di monitoraggio remoto (es. interferometria satellitare e *remote sensing*) [4], in grado di stabilire da un lato la cinematica e l'attività del fenomeno (spostamenti medi su base temporale) e dall'altro analizzare le condizioni di vulnerabilità del bene coinvolto.

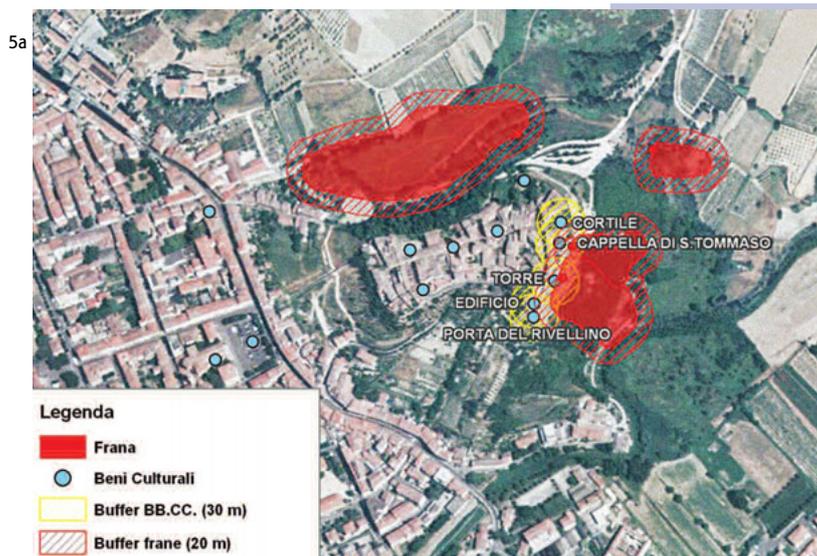
Fig. 5

Esposizione al rischio di frana per beni presenti nel centro storico del comune di Certaldo, ottenuta mediante analisi spaziale tra le banche dati del Progetto IFFI e della Carta del rischio dei beni culturali.

sti al rischio frana, potendo fornire importanti informazioni per la definizione di strategie, priorità e scelte operative a fini conservativi. Come si evince dalla fig. 5, tutti i beni presenti nel versante est-sudest, si trovano potenzialmente coinvolti da un dissesto attivo classificato come rotazionale evolvente in colata. Mentre il versante nord-ovest, anch'esso affetto da un esteso fenomeno di dissesto, ha manifestato negli ultimi

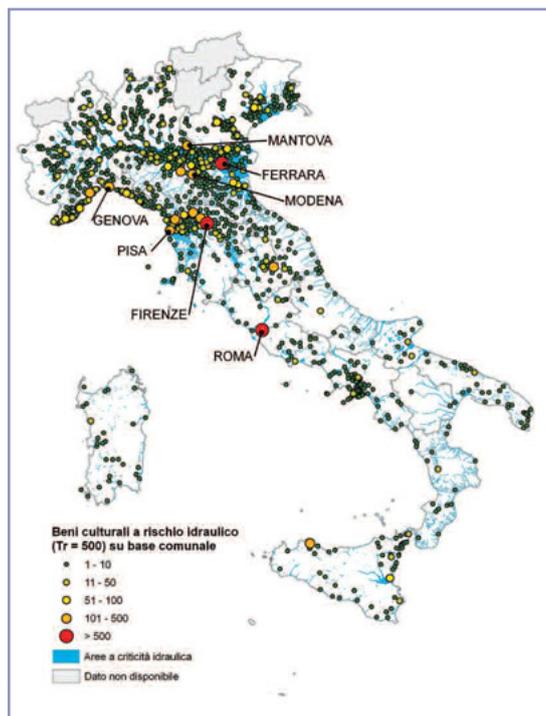
Fig. 6
Carta dei beni culturali in aree a criticità idraulica su base comunale.

sizione in ambiente GIS degli strati informativi è stato possibile individuare, con riferimento all’ambito comunale, le maggiori criticità relative alla presenza di BB.CC. in aree a rischio inondazione (fig. 6). Sono stati individuati, 11.155 BB.CC. esposti al rischio idraulico (11.1%). I risultati di tale analisi spaziale sono riportati in forma grafica nella figura 6 e sintetizzati in forma numerica nella corrispondente tabella 2. In quest’ultima sono riportati i comuni con la maggiore densità di BB.CC. in aree a criticità idraulica.

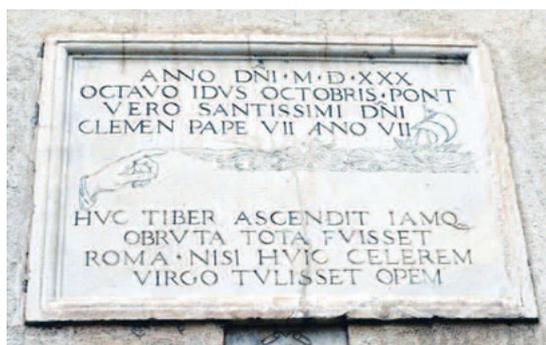
Fig. 7
Esempio di ‘manine’, targhe dei livelli raggiunti dalle piene a Roma.

La scelta di Roma come caso di studio non è casuale, il rapporto che tale città infatti ha con i fenomeni alluvionali e gli allagamenti dovuti alle piene, ha origini molto antiche. Anche se fenomeni disastrosi di piena, sono presenti nella storiografia dell'età repubblicana e imperiale, è solo dal basso medioevo in poi che si diffuse l'abitudine di ricordare i livelli delle piene storiche, con delle piccole lapidi [7] (fig. 7).

Una delle più antiche ricorda la piena del 6 novembre 1277 A.D. Tali lapidi dette 'manine' sono diffuse un po' ovunque anche se storicamente la massima concentrazione si rinviene nella zona dell'antico porto di Ripetta [8]. Il porto, inaugurato nel 1704, aveva due colonne di travertino su cui venivano segnati i livelli di piena, sostituito nel 1893 da un vero e proprio idrometro tutt'ora funzionante, murato sulla parete laterale della vicina chiesa di San Rocco. Il livello misurato fa riferimento allo 'zero di Ripetta' che corrisponde (con qualche approssimazione) con il livello del mare. Secondo Rodolfo Lanciani [9, 10], dall'antichità al 1870 si sono verificate 132 inondazioni.

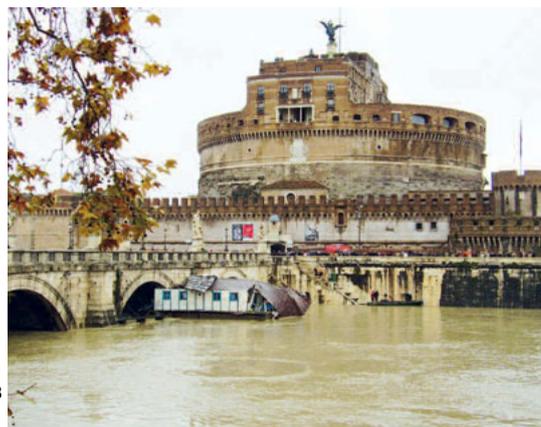
Fig. 8
Barcone galleggiante incastrato sotto ponte Sant’Angelo.

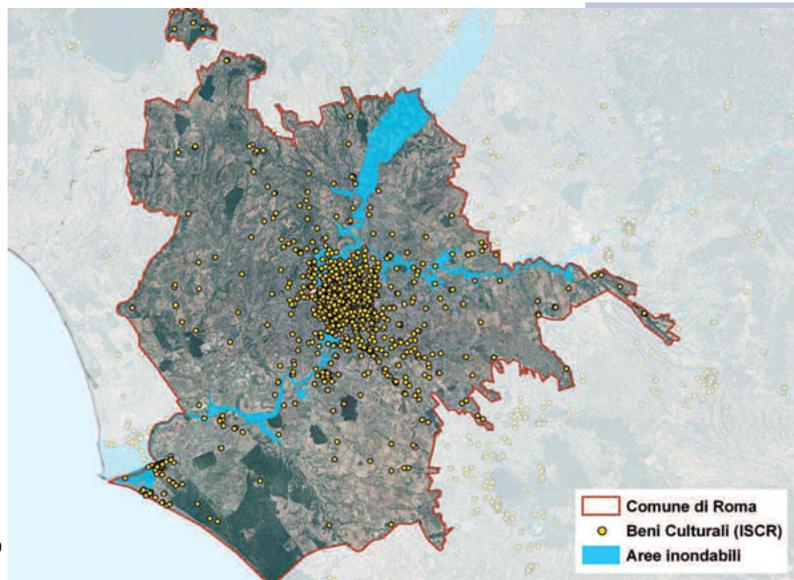
Fig. 9
Dati di base utilizzati per l’analisi spaziale del caso di studio.

Con il presente caso di studio quindi si intende evidenziare quale potrebbe essere il danno in termini di patrimonio coinvolto di una possibile alluvione a Roma. Per fare questo, nell'analisi sono state utilizzate le fasce di pericolosità idraulica pubblicate dall'autorità di bacino del fiume Tevere (PS1 - Aree soggette a rischio di esondazione nel tratto del Tevere compreso tra Orte-Castel Giubileo [21]; PS5 - Piano stralcio per il tratto metropolitano del Tevere da Castel Giubileo alla foce [22]; fasce del fiume Aniene), e i BB.CC. della Carta del rischio dell'ISCR presenti nel territorio comunale di Roma (fig. 9). Dall'intersezione di questi due strati di base è stato possibile identificare numero, ubicazione e tipologia dei beni culturali esposti al rischio idraulico per le diverse fasce di pericolosità, caratterizzate cioè da diversi tempi di ritorno. Nella fig. 10 sono evidenziati i 1.360 beni a rischio: in rosso sono riportati i beni ricadenti in fasce di pericolosità caratterizzati da una media probabilità di occorrenza ($Tr = 200$ anni) e in arancione quelli ricadenti in fasce di pericolosità

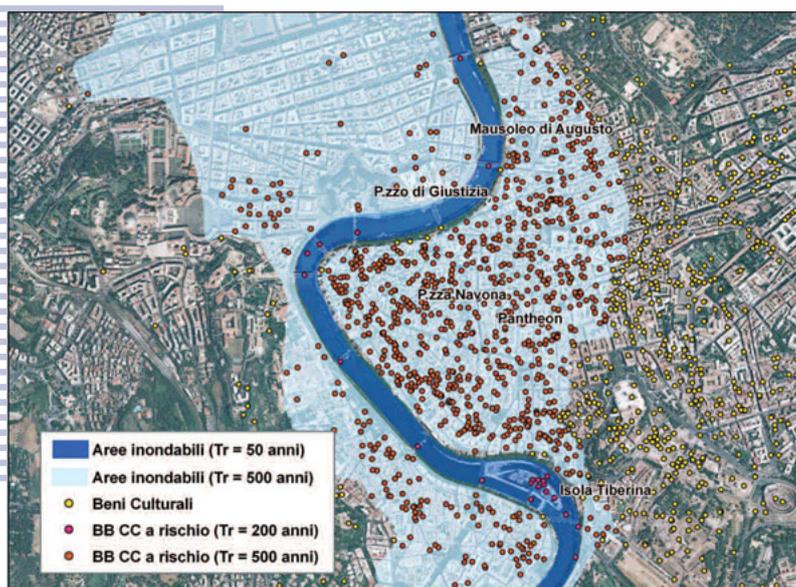
Fig. 10
Beni culturali a rischio idraulico nel comune di Roma per diverse fasce di pericolosità e differenti tempi di ritorno.

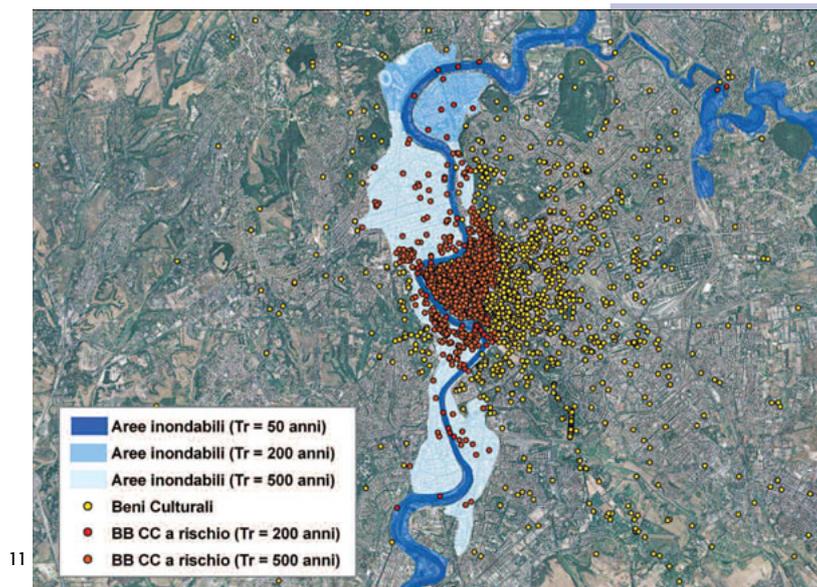
Fig. 11
Stralcio del patrimonio culturale a rischio idraulico nel centro storico di Roma.

con bassa probabilità di occorrenza ($Tr = 500$ anni). Nella fig. 11 è riportato un dettaglio del fiume Tevere che va da ponte Margherita (che collega Prati a piazza del Popolo) all'isola Tiberina, con evidenziate le aree inondabili e i beni coinvolti (sempre tematizzati per differenti Tempi di ritorno) da una possibile esondazione del Tevere nel centro storico della città. Naturalmente nel presente lavoro si è dato particolare risalto al patrimonio culturale, tralasciando gli effetti e gli ingenti danni sul sistema sociale, economico e infrastrutturale della città, ricordando l'impossibilità di ripristinare *quo ante* molte delle opere coinvolte in fenomeni di questa portata. Quello che emerge in particolare dal presente studio è l'effetto che fenomeni di questo tipo potrebbe avere sull'instimabile valore del patrimonio culturale della città di Roma e sugli effetti sociali, economici e culturali ad esso correlati. La laminazione dei colmi del fiume Tevere, attualmente regolata dalla diga di Corbara [23], non è garantita in ogni situazione e per tutte le condizioni come dimostrato dalle piene recenti in cui la sovrapposizioni di imprevedibili effetti naturali e antropici, rende tale eventualità tutt'altro che improbabile.
