Il Sistema Informativo territoriale Carta del Rischio e il sisma in Abruzzo del 6 aprile 2009. Emergenza ed integrazione con il sistema informativo.

Carlo Cacace Responsabile del GIS carta del rischio

Paolo Scarpitti Restauratore

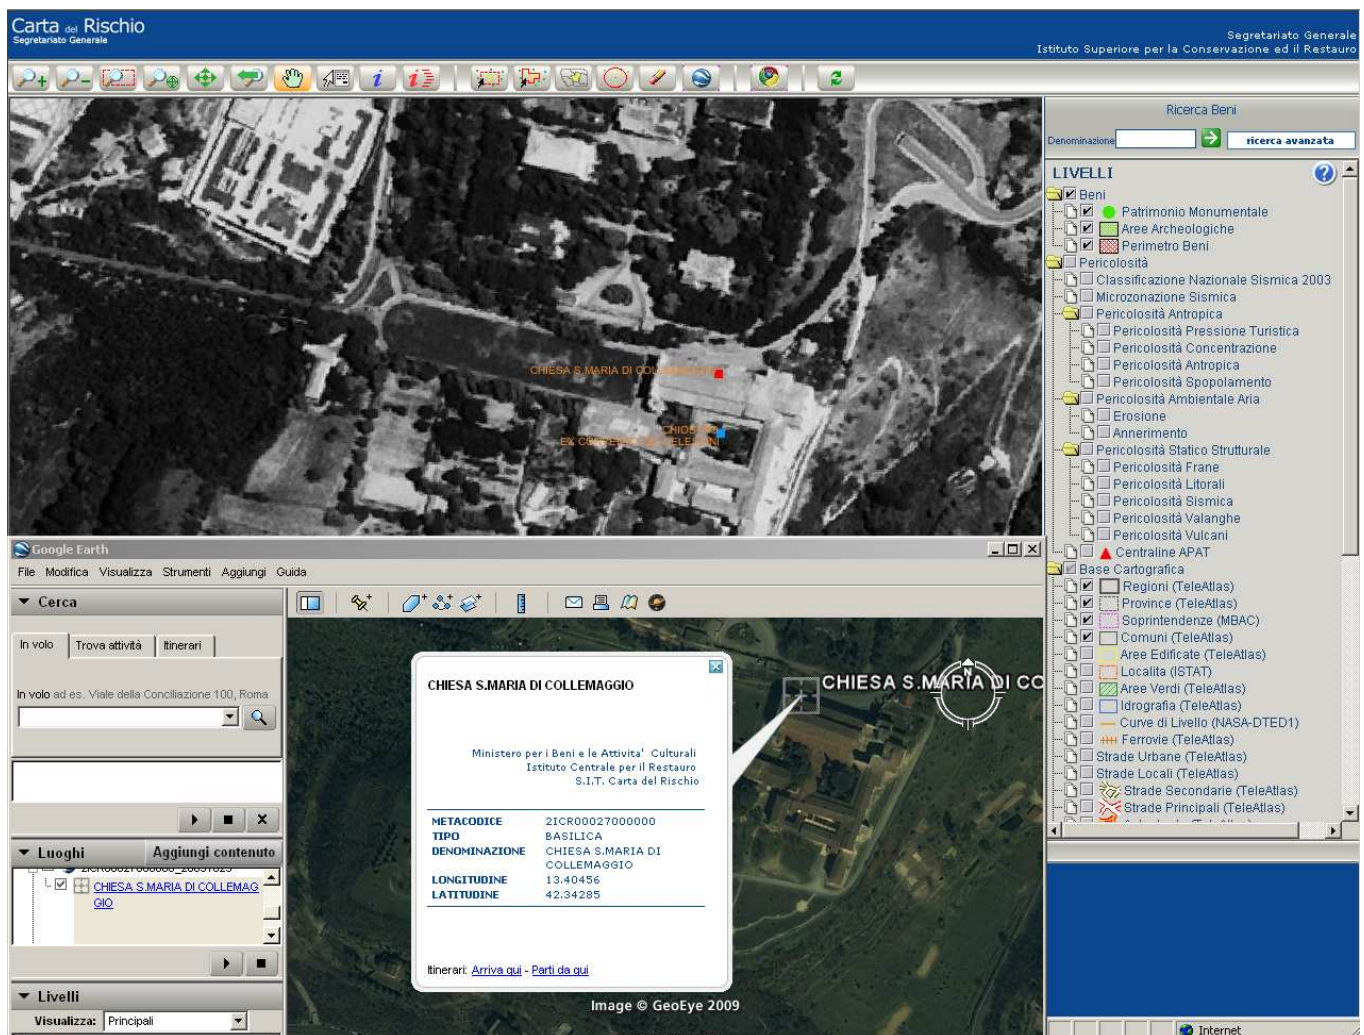
Figura 2 GIS carta del rischio L'Aquila Chiesa di S. Maria di Collemaggio proiezione su Google Heart

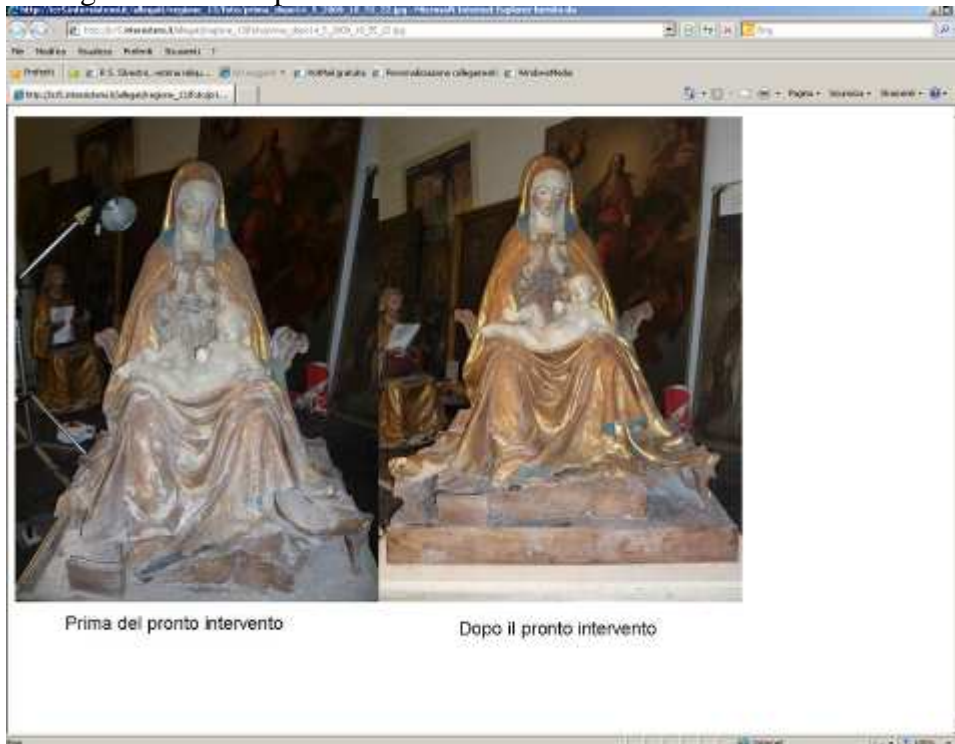
Figura 4 GIS carta del rischio risultati del pronto intervento

e in figura 4 foto sul pronto intervento

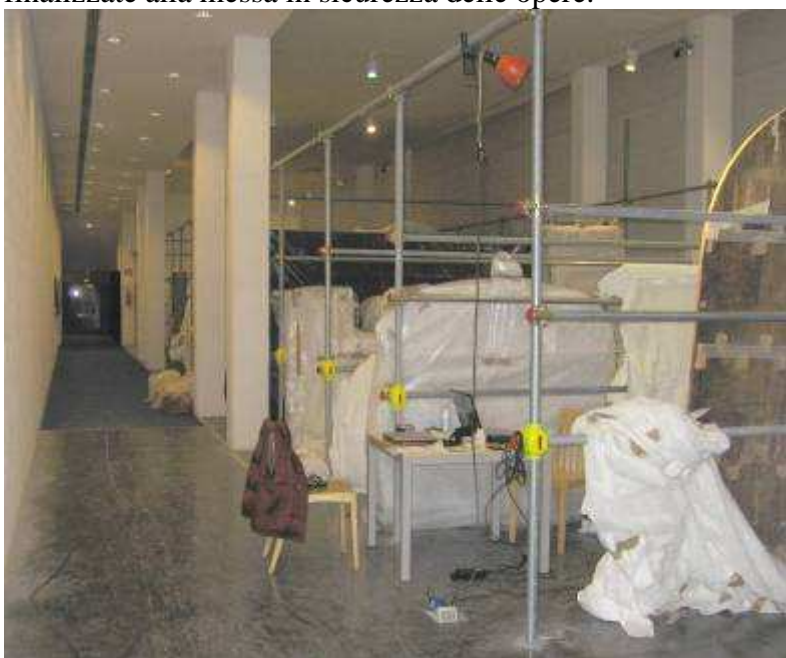
Ma l'emergenza dell'allestimento degli imballaggi, effettuati in condizioni atmosferiche e ambientali non sempre favorevoli (si pensi anche agli ingenti depositi di polvere, calcinacci, acqua/umidità ecc), rendeva ovviamente indispensabile riaprirli per procedere ad una aggiornata valutazione dello stato di conservazione e ad eventuali e localizzate operazioni di pronto intervento, finalizzate alla messa in sicurezza delle opere.

Figura 7 il deposito del Museo di Celano come si presentava all'inizio del progetto

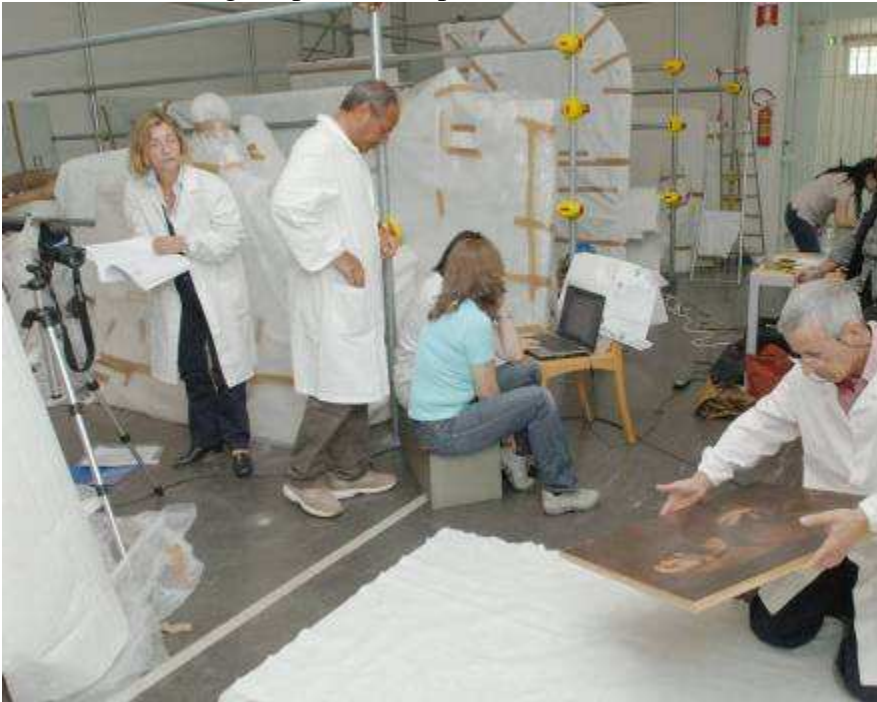
La prima settimana – dal 4 al 9 maggio – permise una prima panoramica delle problematiche generali e si provvide ad aperture a campione dei colli. Questi, infatti, non erano ispezionabili dall'esterno e la scheda applicata sull'imballo dai volontari di Lega Ambiente riportava, generalmente, solo informazioni relative al soggetto/autore del manufatto. L'apertura di questi colli aveva evidenziato un'ampia gamma di tipologie di stato di conservazione e furono immediatamente avviate azioni finalizzate innanzitutto ad una rimozione della polvere e dei detriti e ad una schedatura dell'opera e, se necessario, ad un pronto intervento. Per quanto riguarda la schedatura erano state predisposte sette schede omogenee per grandi classi di tipologie di materiali: tele, tavole/ scultura lignea policroma, pietre, metalli, carta/ cuoio/ tessuti, vetrate e ceramiche.

Figura 8 la prima presa di contatto con le opere

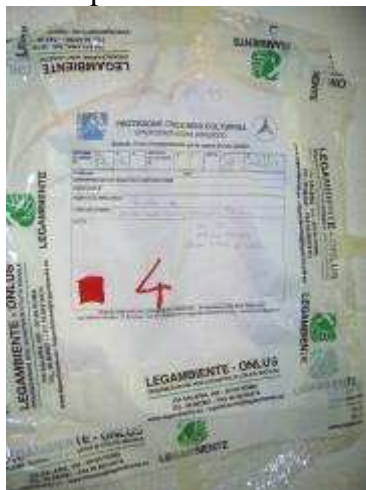
Al termine delle operazioni di ispezione e pronto intervento, sulla stessa scheda di "Lega Ambiente" veniva apposto un quadrato rosso - che indica un'opera esaminata e chiusa - e il codice della "previsione di intervento".

Figura 10 esempio di una scheda ispezionata e riapplicata sull'opera imballata. Il numero 4 indica che non è necessario alcun intervento.

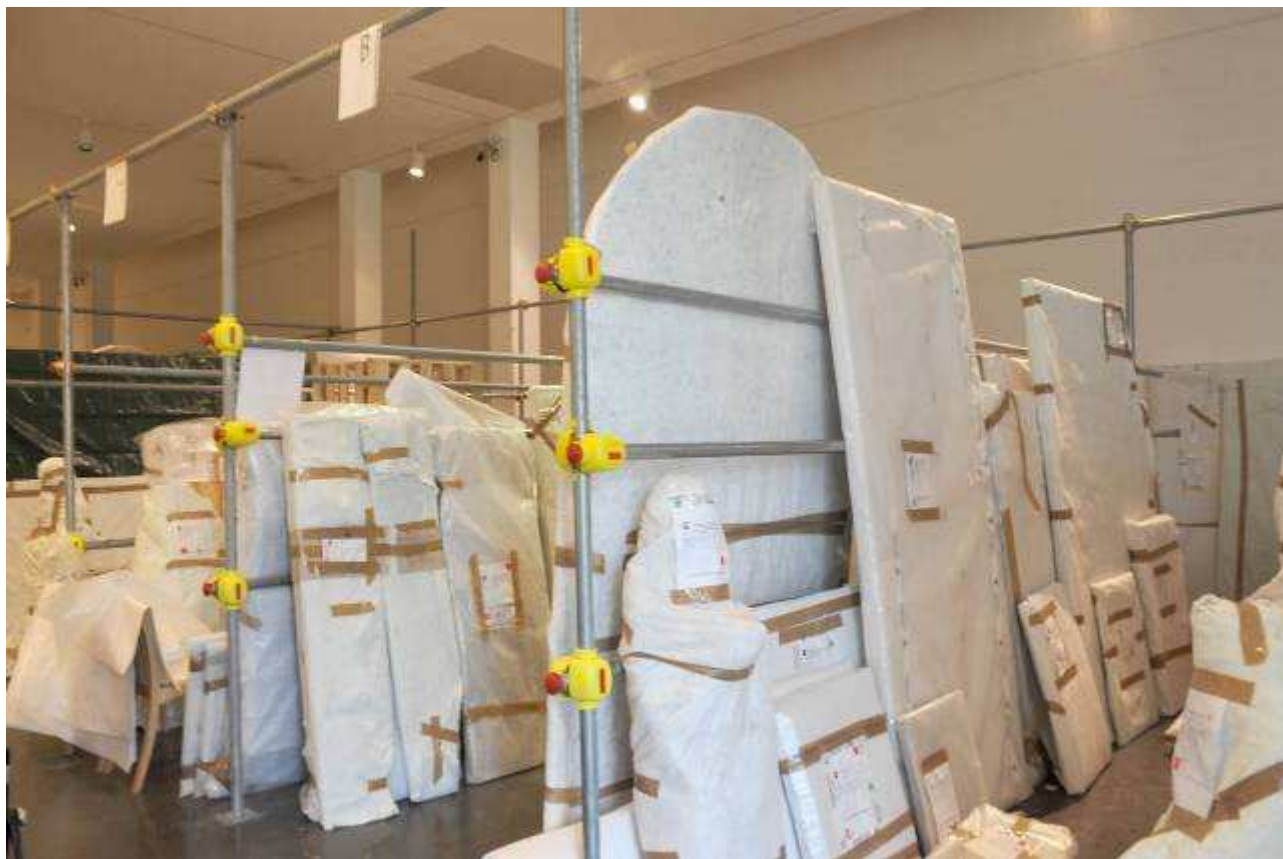
Contestualmente fu suddiviso il deposito in settori univoci per il definitivo immagazzinamento e quindi, banalmente, l'ultimo campo riporta il settore di collocazione definitiva dell'opera ispezionata.

Figura 11 Le opere ispezionate ed immagazzinate in settori facilmente individuabili
