L'intervento di restauro dell'Istituto Superiore per la Conservazione e il Restauro (IsCR) presso la Galleria delle Grottesche della Villa Farnesina Chigi si è reso possibile grazie al generoso contributo della Isabel und Balz Baechi Stiftung di Zurigo per la protezione delle pitture murali, che ha sostenuto anche l'intervento sulle pareti e la messa in opera di un adeguato impianto di illuminazione, anch'esso progettato dall'Istituto.

La volta a botte a tutto sesto, costituita da assi sostenute da centine, è decorata con motivi a grottesche su fondo chiaro che godono di una straordinaria fortuna a partire dalle esplorazioni della Domus Aurea di Raffaello, Peruzzi e dei loro collaboratori e allievi, per vivere poi un momento di rinnovata diffusione tra Sette e Ottocento a seguito delle scoperte di Ercolano e Pompei.

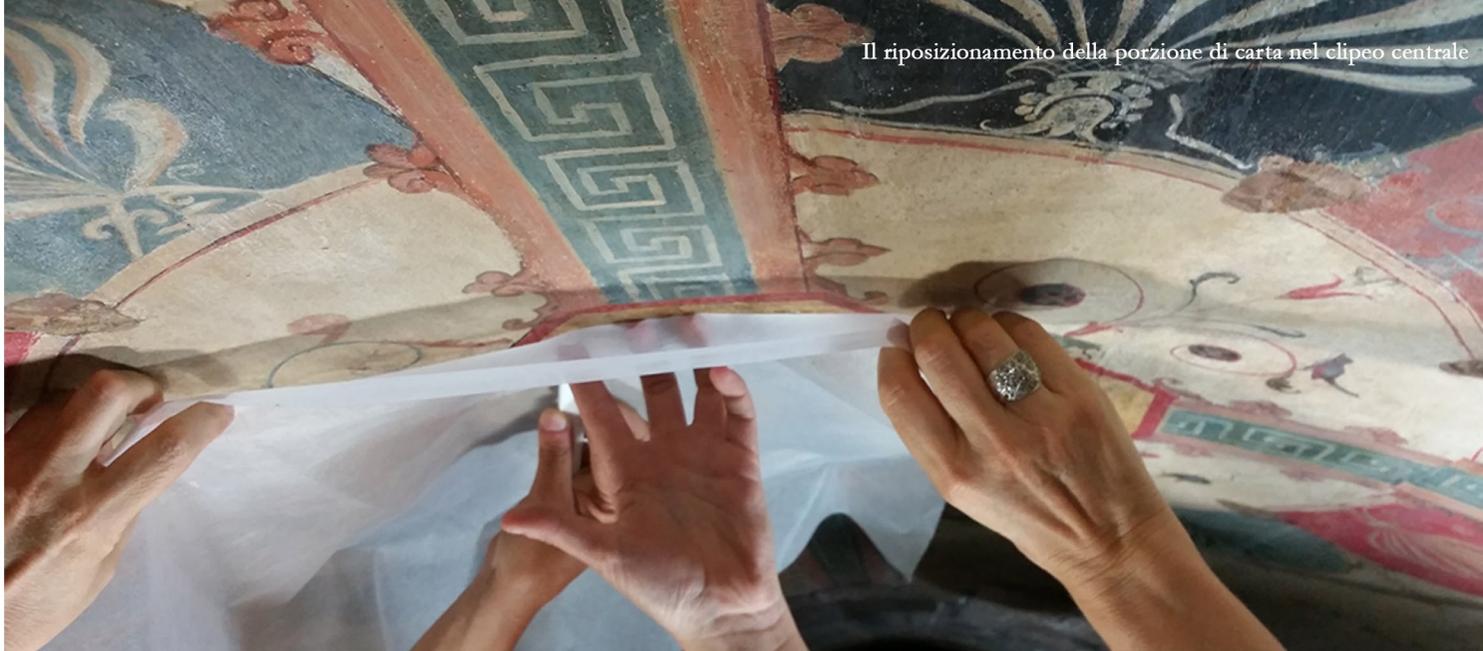
Il riposizionamento della porzione di carta nel clipeo centrale
